Interventi di manutenzione straordinaria paratoie scarico di superficie laterale diga di Valle di Cadore Relazione sul monitoraggio effettuato da ARPAV dal 26 giugno al 14 luglio 2017

Luglio 2017

ARPAV

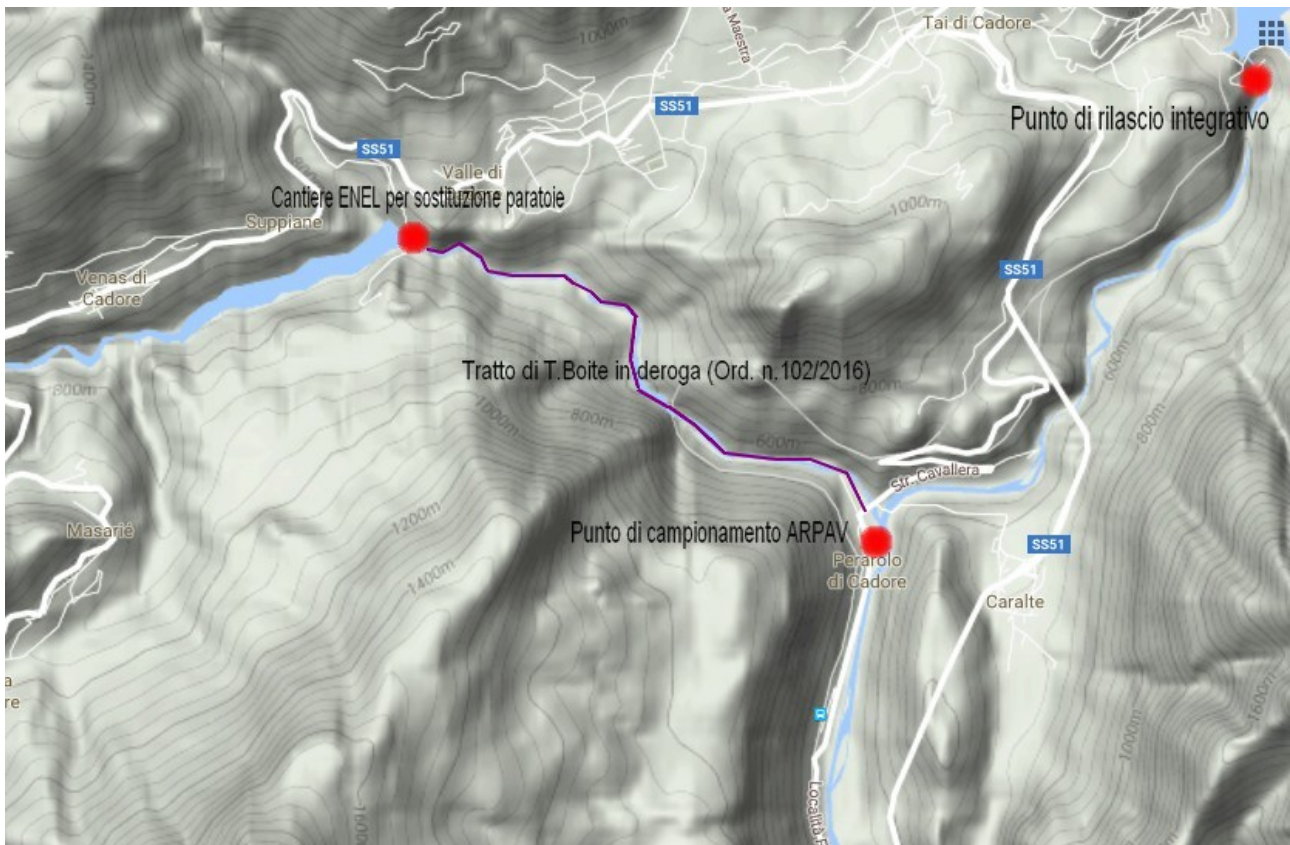
Stralcio cartografico con indicati i punti di interesse

Di seguito si riporta la documentazione cartografica e fotografica relativa ai punti di interesse e monitoraggio.

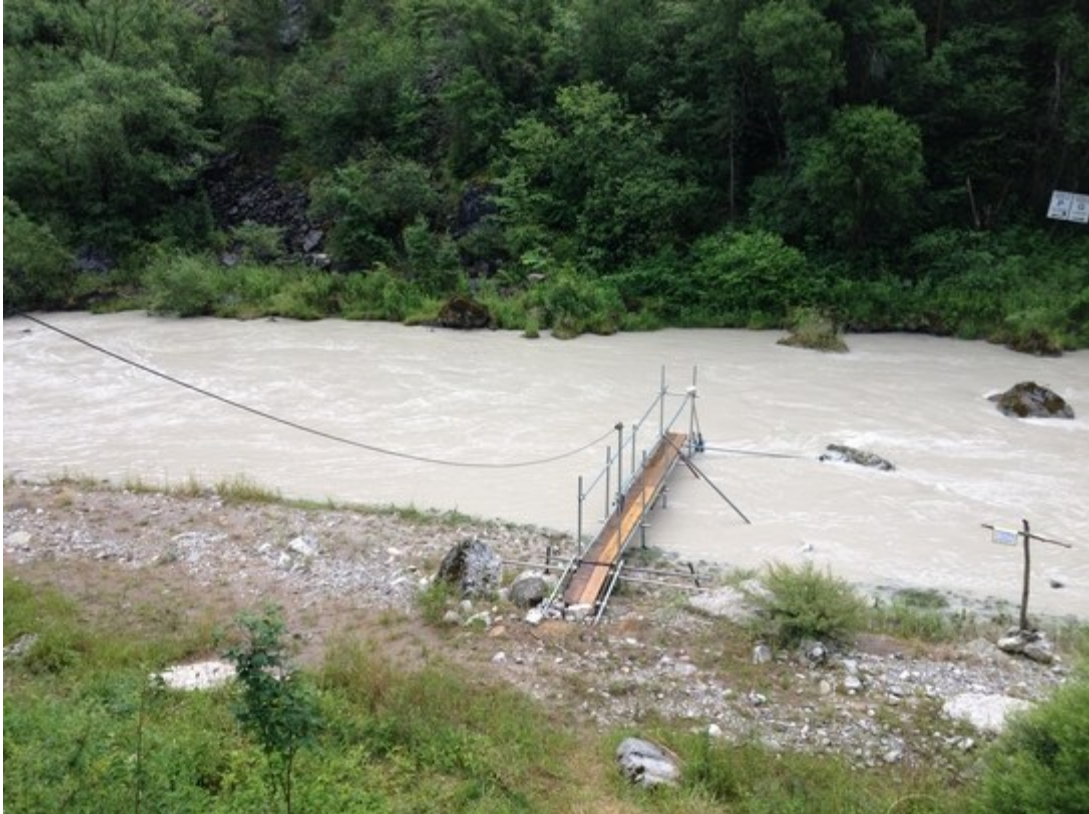
Punto di campionamento e torbidimetri sul Piave a Perarolo.

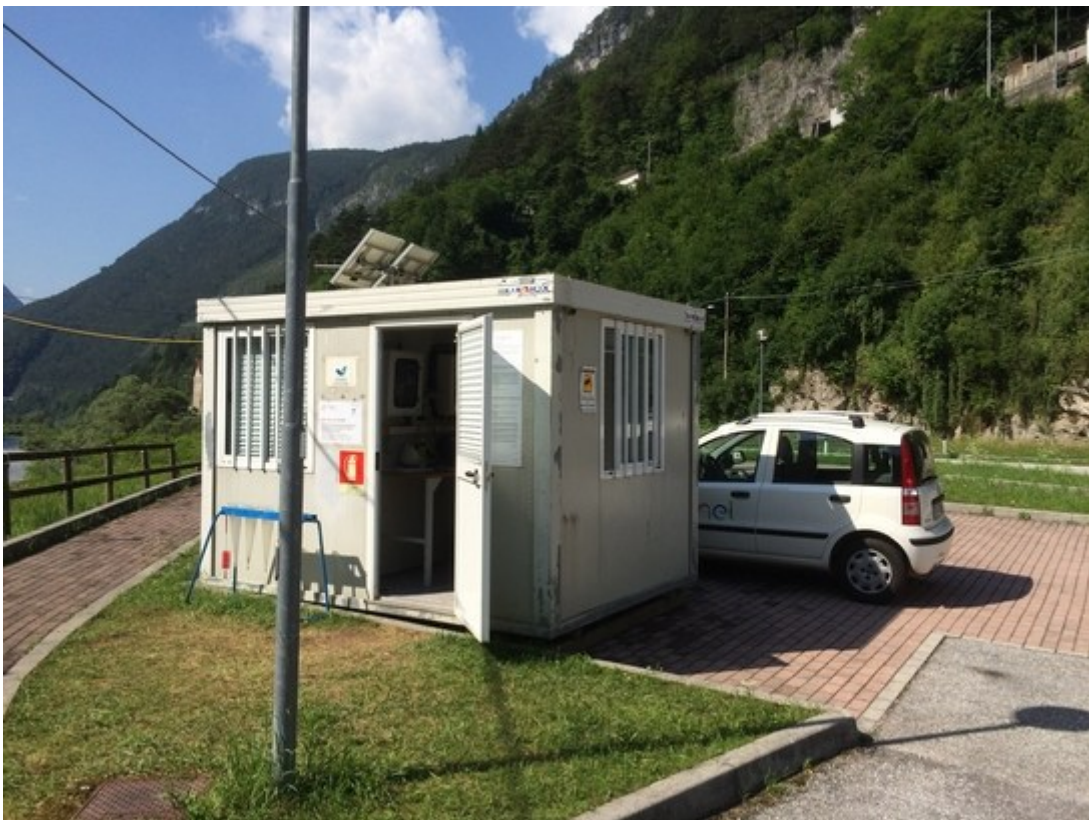
Box ENEL ove sono stati ricoverati gli acquisitori in continuo

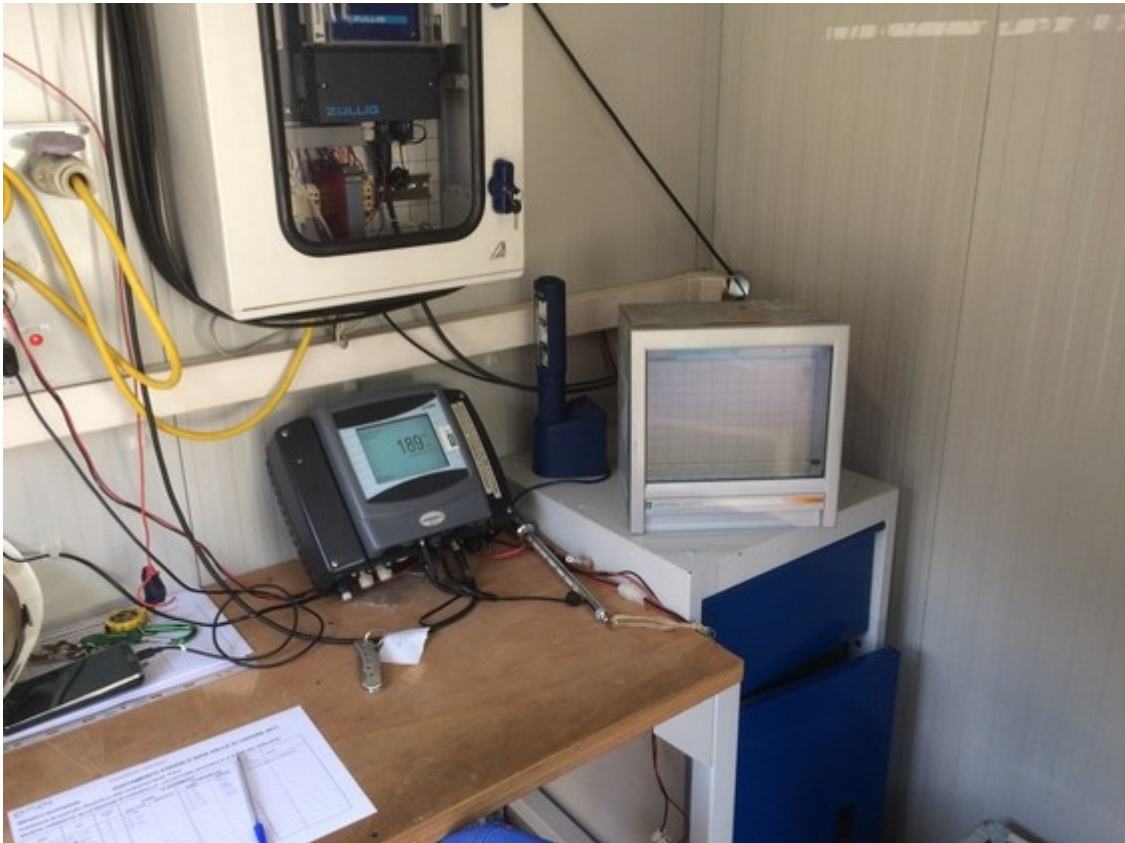
La strumentazione di acquisizione dati in continuo

Contestualmente si è registrata in continuo la misura della torbidità espressa in % volume/volume mediante apparecchiatura SOLITAX della ditta HACH LANGE munita di unità di controllo elettronico SC1000.

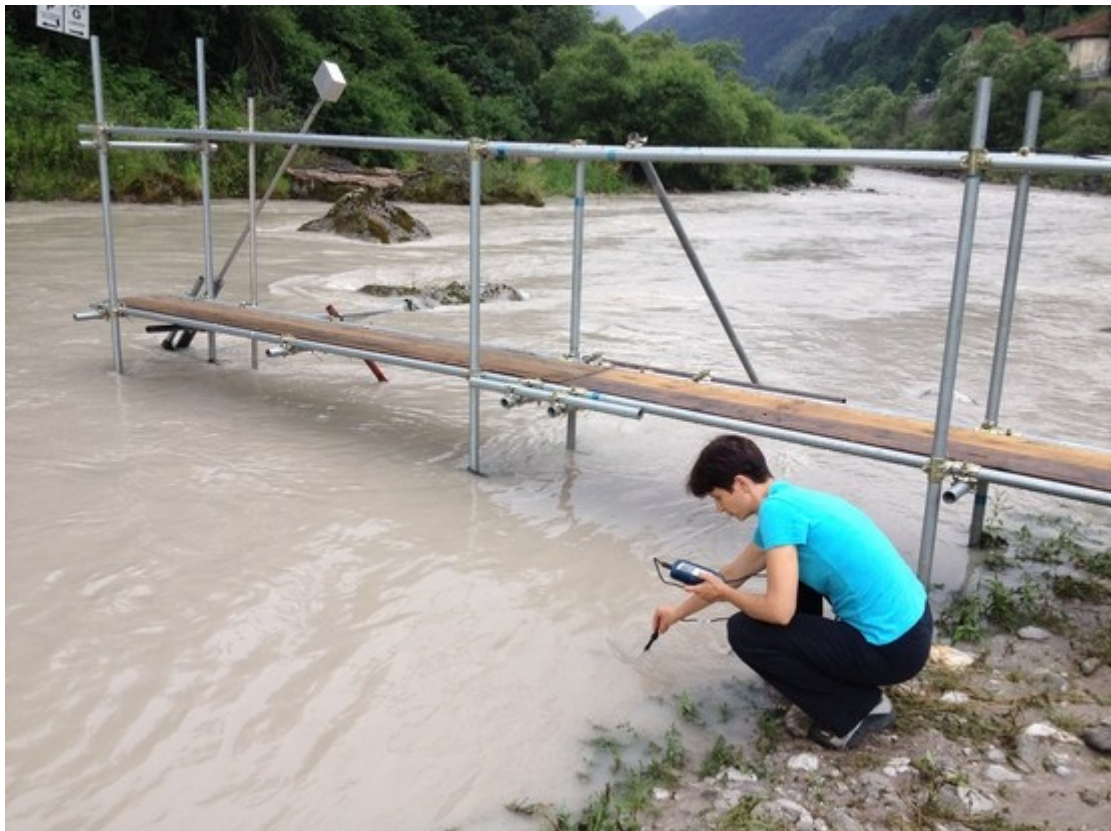
Misurazione dell'ossigeno disciolto mediante sonda multiparametrica

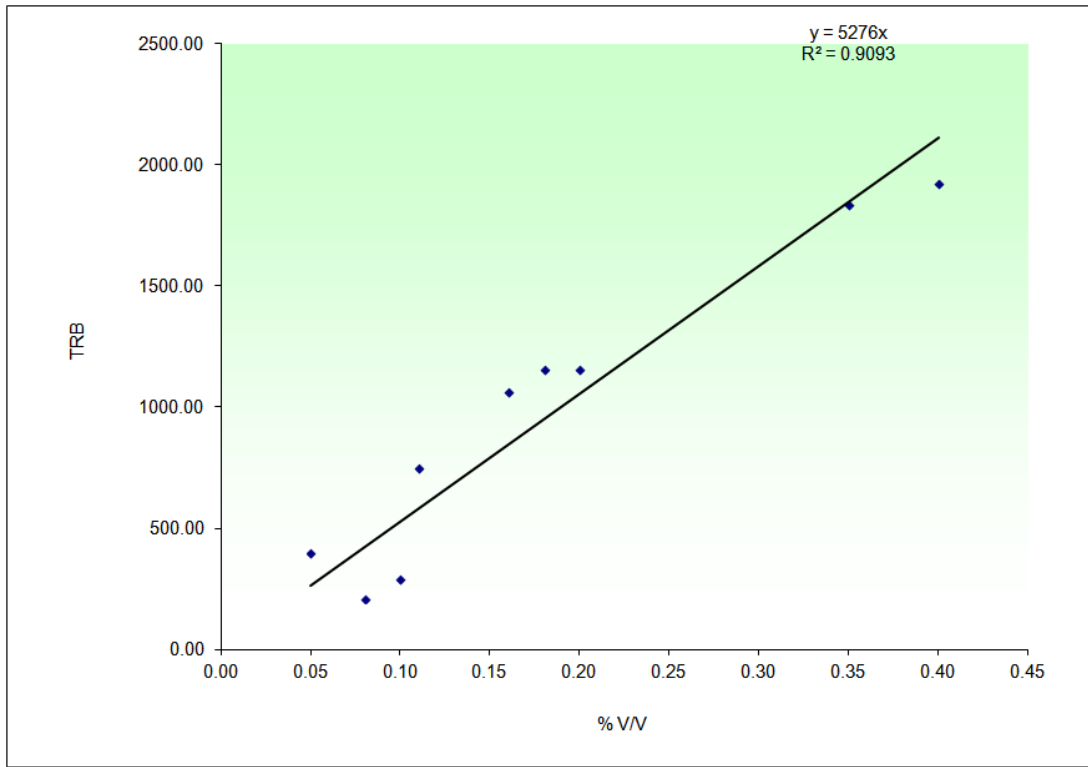
Le misure effettuate con la sonda torbidimetrica sono state “calibrate” tramite i coni “Imhoff” prelevati nel corso dei sopralluoghi. Di seguito si riportano il diagramma di correlazione utilizzato nell’elaborazione dei dati in continuo e l’istogramma con i coni Imhoff analizzati.

Correlazione coni Imhoff-strumentazione ARPAV

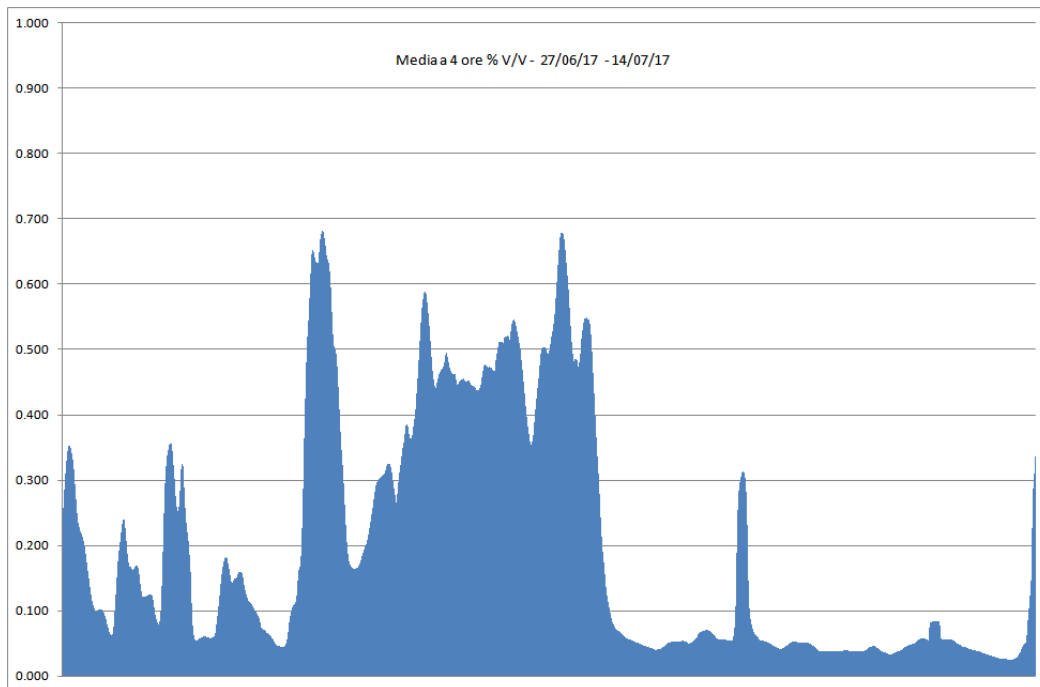
Turbidimetro ARPAV - Media a 4 ore

Dall'analisi dei grafici delle medie a 2 e 4 ore calcolate e riportate nei grafici relativi ai vari periodi operativi si evidenzia come i limiti dettati dalla DGR 138/06 sono stati ampiamente rispettati nell'intero periodo monitorato.

Il valore medio per l'intera operazione è risultato pari a 0.19 % rispetto al limite imposto pari allo 0.65 %.

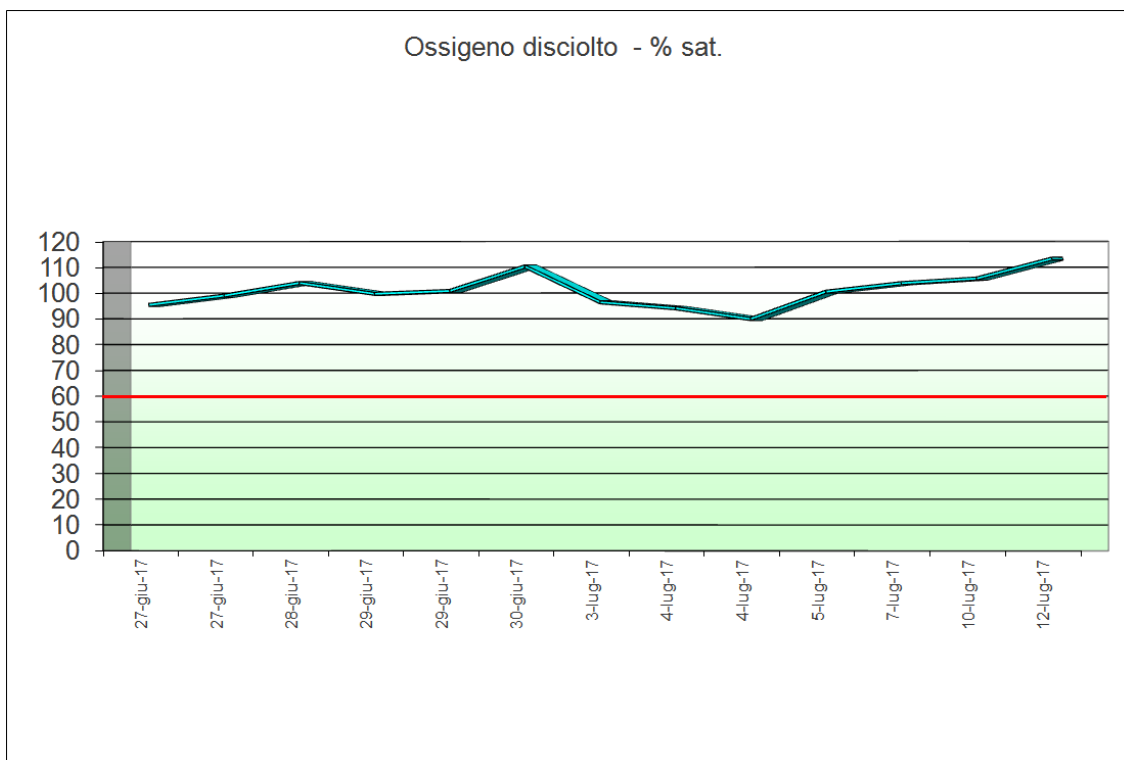
I risultati sono riportati nel grafico di cui alla pagina seguente ed evidenziano valori sempre molto al di sopra di quanto previsto dalla DGR 138/06 (60 % minimo) con un valore medio (calcolato sui campioni analizzati) sull'intero intervento pari al 101 %.

Ossigeno disciolto %
