## **DETERMINAZIONE DEI LIVELLI SONORI E DEGLI INDICATORI DI LEGGE IN AMBIENTE ESTERNO**

Rapporto di prova n. 34/16  
Treviso, 16 agosto 2016

**OGGETTO: monitoraggio del rumore prodotto dell'aeroporto "Antonio Canova" di  
Treviso presso l'area di competenza dell'Aeronautica Militare - 3° Reparto  
Manutenzione Velivoli (RMV) – rilievi svolti dal 15 al 23 settembre 2015**

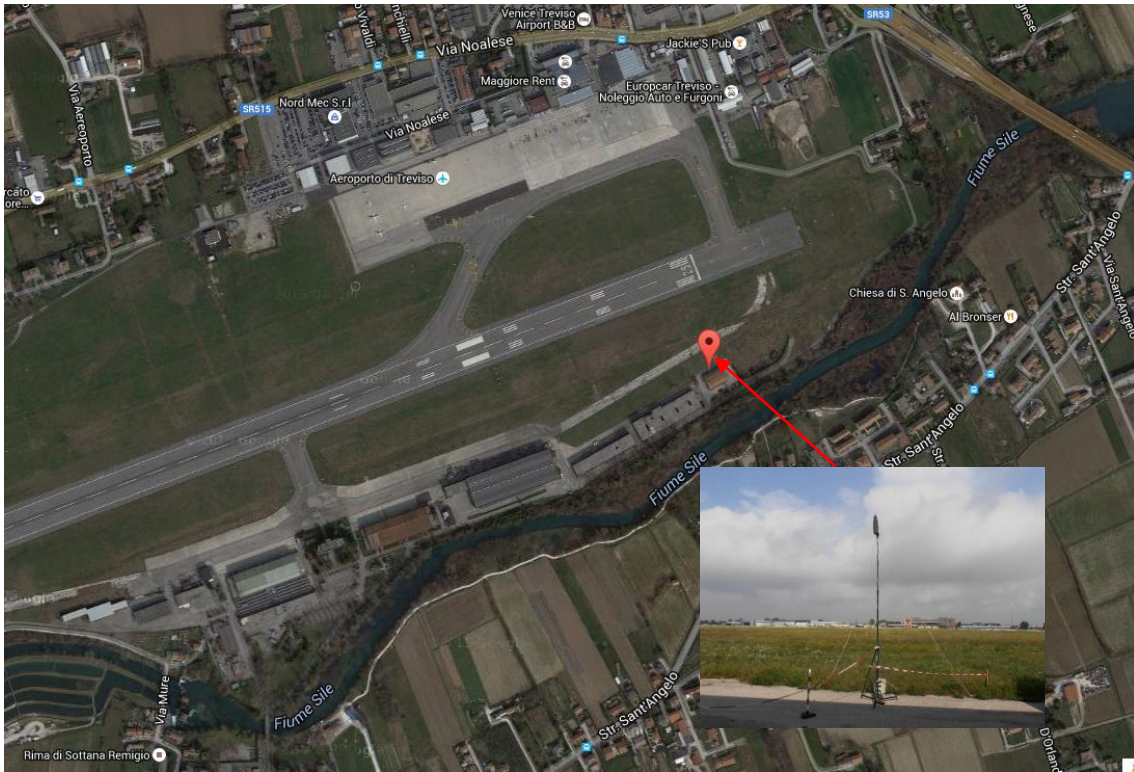
Figura 1 – Individuazione del punto di monitoraggio del rumore (Fonte Google Maps)

Il fonometro è stato collocato all'interno dell'area di competenza dell'Aeronautica Militare all'interno dell'aeroporto, in prossimità del manufatto denominato "fabbricato SEM" (v. figg. 2 e 3), a circa 150 m dal centro pista.

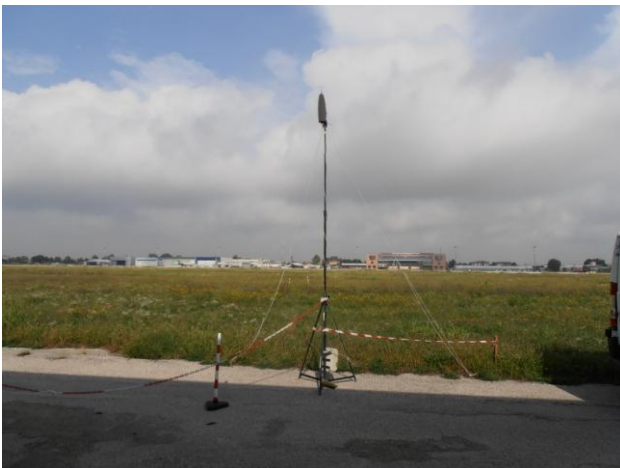
Foto 1 – vista del punto di monitoraggio del rumore aeroportuale

Il microfono è stato posto a 7 m dall’edificio denominato “fabbricato SEM”, a lato del prato che costeggia la pista, all’altezza di 4 m dal piano di campagna (v. foto 1 e 2).

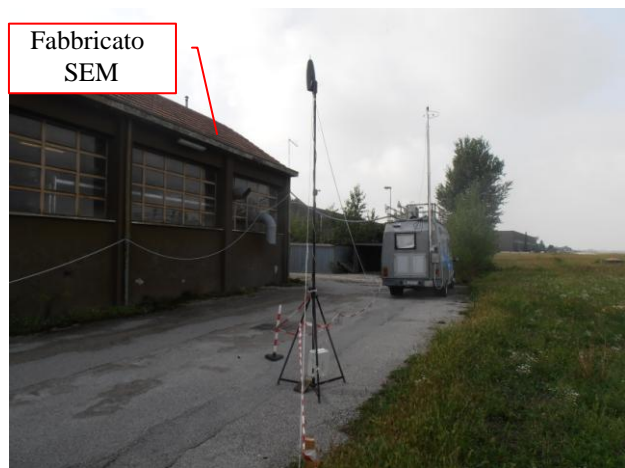
Foto 2 – vista del punto di monitoraggio del rumore, vicino al mezzo mobile per il rilevamento della qualità dell’aria

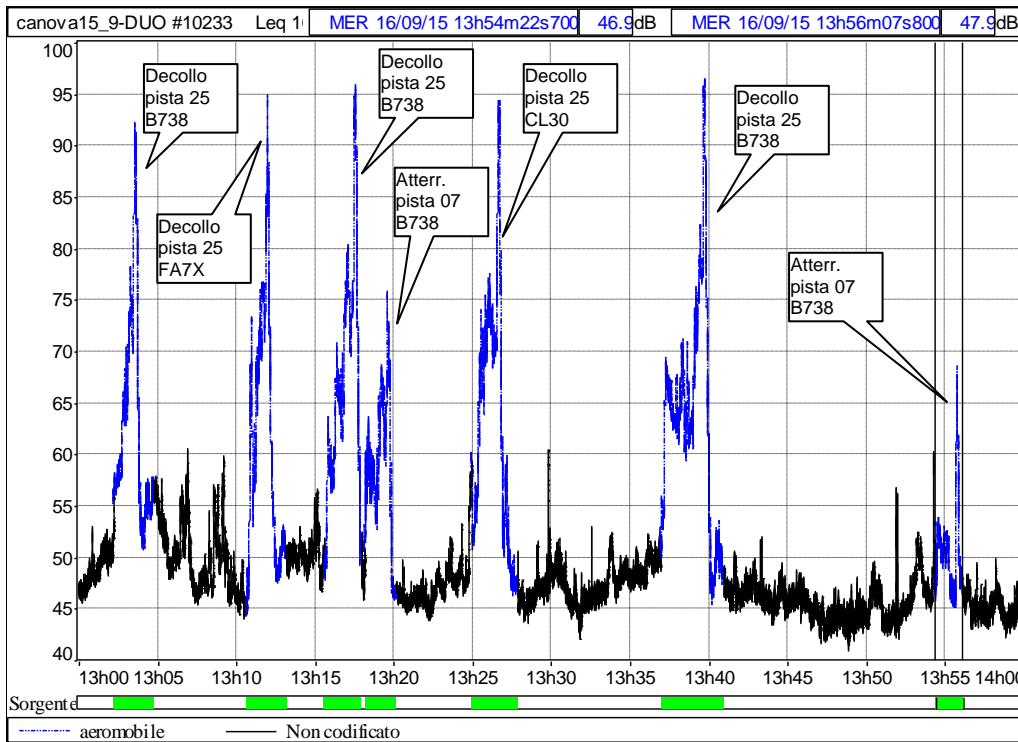
Figura 3 – esempi di eventi sonori causati da decolli e atterraggi di aeromobili

La fig. 3 mostra alcuni esempi di eventi sonori causati da movimenti aeroportuali.
