1.1 Dati identificativi		
1	Denominazione acqua di balneazione*	FRONTE ISOLA DELL'ULIVO - SUD SOPRI
2	Id acqua di balneazione*	IT005023045004
3	Id gruppo*	-
4	Categoria	L
5	Regione	VENETO
6	Provincia	VERONA
7	Comune	MALCESINE
8	Corpo idrico*	LAGO DI GARDA
9	ID corpo idrico*	ITIRPOMI2LN1IR
10	Informazioni ai sensi dell'Allegato III, comma 3	-
11	Distretto idrografico*	PADANO
12	Id distretto idrografico*	ITB
13	Sub-unit distretto idrografico*	-
14	Id sub-unit distretto idrografico*	-
15	Data di redazione del profilo	marzo 2011
16	Aggiornamento e riesame	2021

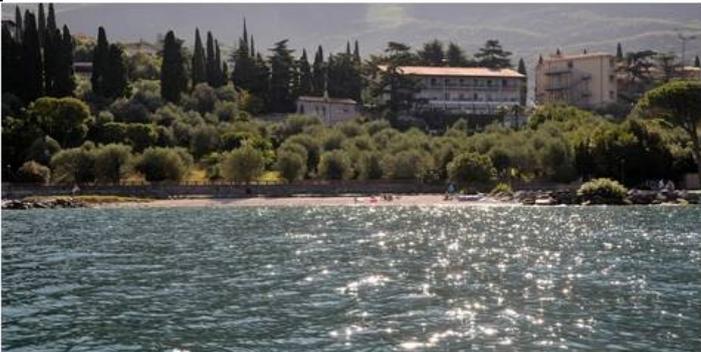
2.1 Descrizione dell'area di balneazione		
17	Aspetti fisici dell'acqua di balneazione	Fondale ciottoloso (da 6.5 cm a 25 cm) e ghiaioso (da 0.2 cm a 6.4 cm)
18	Descrizione generale della spiaggia e della zona circostante	Spiaggia ghiaiosa (da 0.2 cm a 6.4 cm), ricavata in una insenatura naturale con materiale da riporto.
19	Struttura della Zona ripariale (solo per fiumi e laghi)	Vegetazione emersa: fortemente modificata. Vegetazione sommersa: naturale.
20	Ampiezza della spiaggia	da 5 a 10 m
21	Fenomeni erosivi	no
22	Numero di bagnanti	-
23	Infrastrutture/servizi	Presenza di pennelli realizzati con massi da riporto, pontili e boe di ormeggio.
24	Accesso consentito ad animali	-
25	Autorità competente	Comune di Malcesine; Ispettorato di Porto; Guardia Costiera (tel. 1530); ARPAV (mail: oaa@arpa.veneto.it)
26	Fruizioni dell'area diverse dalla balneazione	-
27	Immagine

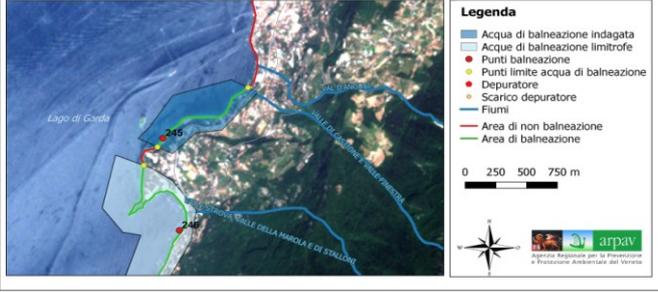
2.2 Localizzazione		
28	Coordinate centro (centroide) dell'area	Lat. 45,755062 - Long. 10,800830
29	Coordinate degli estremi dell'area	Lat.Inizio: 45,757206 - Long.Inizio: 10,806156; Lat.Fine: 45,752371 - Long.Fine: 10,796687
30	Estensione area	1.001 km
31	Altitudine (solo laghi e fiumi)	89 m
32	Mappa

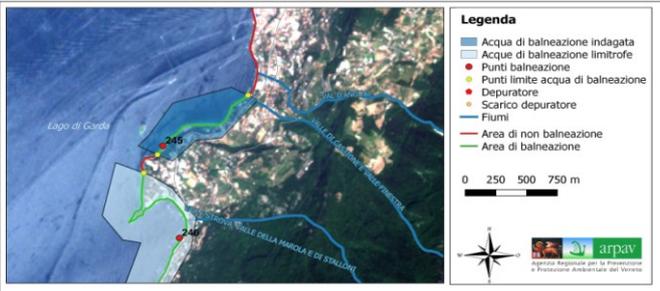
44	Trattamento acque reflue	Presenza del sistema di convogliamento acque miste comunali con relativi sfioratori di emergenza. Presenza del collettore consortile circa 150 m ad est in prossimità della strada. Condotte per lo scarico di acque meteoriche. Impianto di depurazione di Peschiera del Garda che scarica nel fiume Mincio (Regione Lombardia)
45	Uso del suolo	Uso prevalente: territori boscati e ambienti semi naturali 62,6 %
46	Altre cause di inquinamento	Presenza (entro 500 m) di foci fluviali
47	Valutazioni	-
48	Mappa

3.3 Monitoraggio e valutazione¹		
49	Classificazione	-
50	Qualità dei corpi idrici nell'area di influenza	-
4.1 Impatti sull'acqua di balneazione¹		
51	Identificazione delle cause di inquinamento	Foci fluviali: Val d'Angual, Valle di Castions
52	Localizzazione	-
53	Coordinate punti di immissione	-
54	Metodologia utilizzata per la stima degli impatti	modellistica numerica previsionale (da valutarne l'eventuale applicazione in caso di declassificazione delle acque)
55	Misure di miglioramento previste o adottate	-
