Agenzia Regionale  
per la Prevenzione e  
Protezione Ambientale  
del Veneto

# Le lagune del Delta del Po: ecosistemi fragili

Rilevamento in continuo della qualità delle acque

Anno (2003-2004)

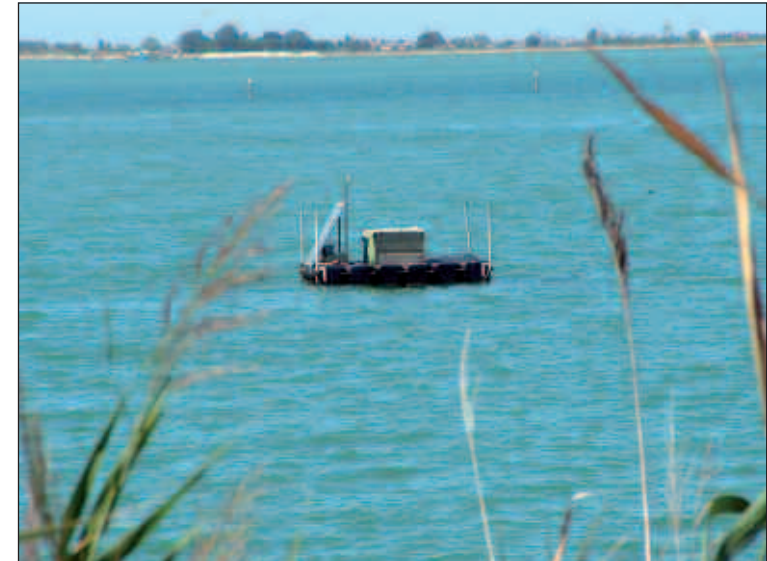
Sonda multiparametrica nella Sacca degli Scardovari

- sensoristica: sonda IDROLAB H 20 con sensori PH, T, O<sub>2</sub>, conduttanza;
- circuito idraulico con pompe peristaltiche per alimentazione sonda multiparametrica;
- sistema di programmazione dell'alimentazione alla sonda e lavaggio;
- sistema di trasmissione dati via radio;
- sistema di alimentazione pannelli solari e batterie 12 V. di accumulo;
- montaggio
