RAPPORTO SU UN EPISODIO DI RADIOCONTAMINAZIONE DA CESIO 137 ACCADUTO PRESSO LA DITTA A.F.V. BELTRAME STABILIMENTO DI VICENZA

Rapporto su un episodio di Radiocontaminazione da Cesio 137 accaduto presso la ditta A.F.V. Beltrame stabilimento di Vicenza

Il presente rapporto riferisce delle attività svolte a seguito dell'evento di radiocontaminazione verificatosi presso l'acciaieria AFV Beltrame di Vicenza a motivo della fusione accidentale di una sorgente di Cs-137.

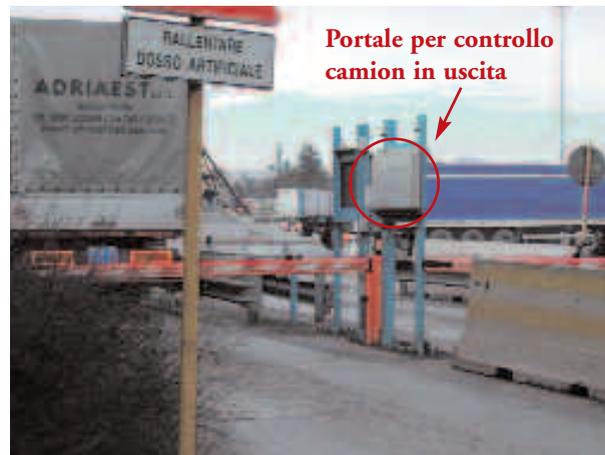
L'evento si era manifestato come riscontro di una misura di radioattività ben superiore al consueto nel portale di controllo, al passaggio del camion che allontanava dallo stabilimento le polveri pellettizzate dell'impianto di abbattimento fumi. L'anomalo livello di radioattività riscontrato su questi materiali faceva ipotizzare l'introduzione nel forno di una sorgente radioattiva, la conseguente fusione con emissione di sostanza radioattiva nei fumi, la contaminazione dell'impianto di abbattimento fumi e la dispersione di sostanze radioattive nell'ambiente. Il problema era l'entità dell'emissione radioattiva e il pericolo per la salute che ne potesse derivare.

Figura 1: portale per controllo radiometrico camion in uscita dallo stabilimento

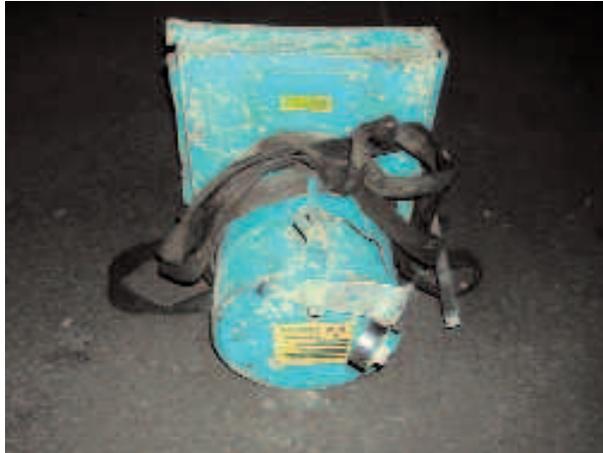
Merita osservare che la sorgente di Cs 137 rinvenuta in un camion all'ingresso dell'acciaieria Beltrame il giorno 07/01/04 (quindi pochi giorni prima dell'incidente) aveva una attività di 1850 MBq (50 mCi) al 06/90, cui corrisponde a gennaio 2004 una attività di 1350 MBq (36,5 mCi).

Si è trattato di una sorgente "gemella" che, nella ricostruzione dei fatti a posteriori, risultava uscita dallo stesso cantiere abbandonato ma che (a causa di una chiusura imperfetta del collimatore) aveva dato segno di sé al controllo del portale in ingresso.

Figura 2: sorgente di Cs-137 rinvenuta pochi giorni prima dell'incidente ai portali d'ingresso allo stabilimento

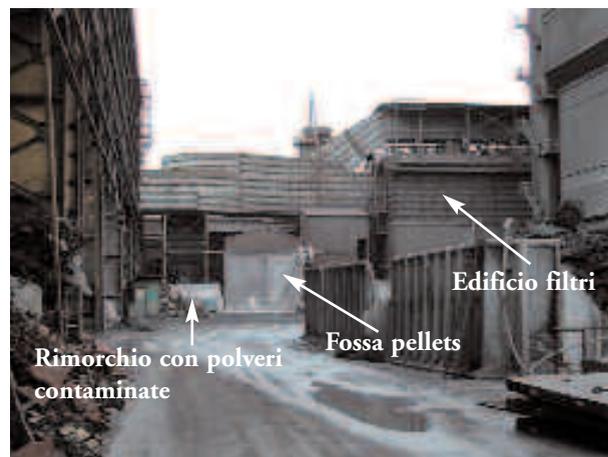
Figura 3: zona dell'azienda AFV Beltrame comprendente parte della linea di abbattimento fumi contaminata a seguito dell'incidente

in allegati 4 e 7), registrando valori compatibili con il fondo ambientale, tranne che nelle vicinanze della linea di abbattimento fumi ove, a partire da una distanza di circa 12 m dal box di raccolta dei pellets e dal rimorchio parcheggiato, si osservava il superamento del valore del fondo ambientale fino a livelli di rateo di equivalente di dose ambientale H* (10) (nel seguito indicata, per semplicità, come intensità di dose) di 2500 nSv/ora a contatto del rimorchio e di 2000 - 5000 nSv/ora a contatto delle pareti del box, ed incrementi analoghi per la contaminazione superficiale. Si è proceduto quindi ad effettuare campionamenti d'aria e misure di intensità di dose gamma in ambiente esterno al fabbricato, ma sempre in area dell'azienda: sono stati effettuati due prelievi di aria nel piazzale della ditta ad ovest del fiume Retrone, uno di qualche ora ed il successivo per tutta la notte. Una campagna di misurazioni in aria è stata eseguita in continuo dai Vigili del Fuoco e dall'ARPAV con gli strumenti in dotazione.

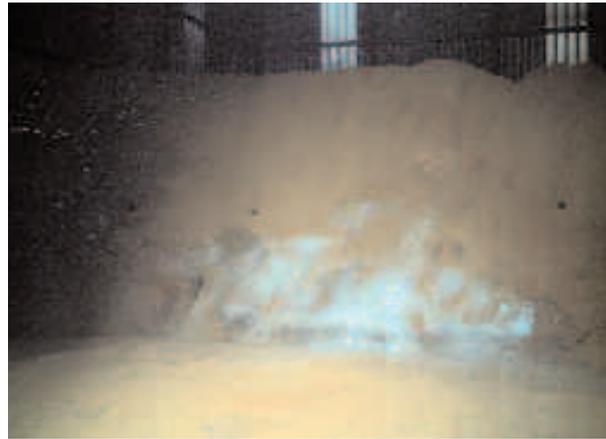
Tale deposito veniva utilizzato dall'Azienda quale "polmone" quando le polveri superavano la capienza del magazzino, in attesa di essere prelevate da ditta specializzata al trattamento dei rifiuti. I risultati ottenuti (allegati 3 e 4) mostrano una contaminazione di Cs 137 nelle polveri aggregate

compresa tra 15 e 1064 Bq/kg e una intensità di dose all'interno del deposito compresa tra 62 e 474 nSv/ora. Il giorno 17/01/04, a seguito delle prime precipitazioni, si sono eseguiti dei prelievi di acque meteoriche raccolte presso l'azienda il giorno stesso, per valutare se vi fosse dilavamento delle polveri contaminate. Tutti i campioni analizzati hanno dato esito negativo (allegato 3).

Figura 4: cumuli di polvere contaminata depositati nel "deposito ruspe".

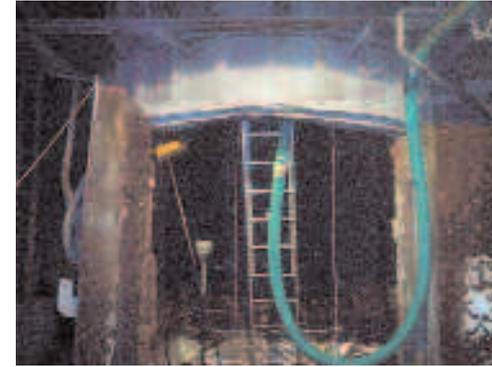
Figura 5: postcombustore contaminato

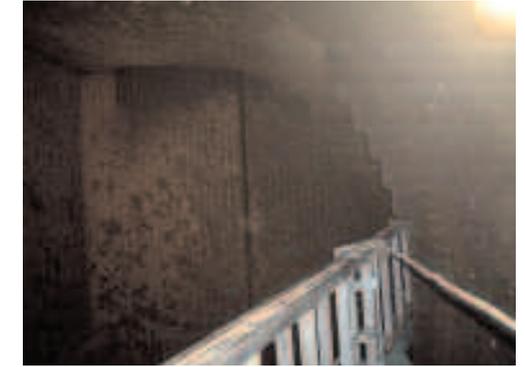
Figura 6: ingresso condotto tra postcombustore e torre di quenching. Il condotto è risultato contaminato

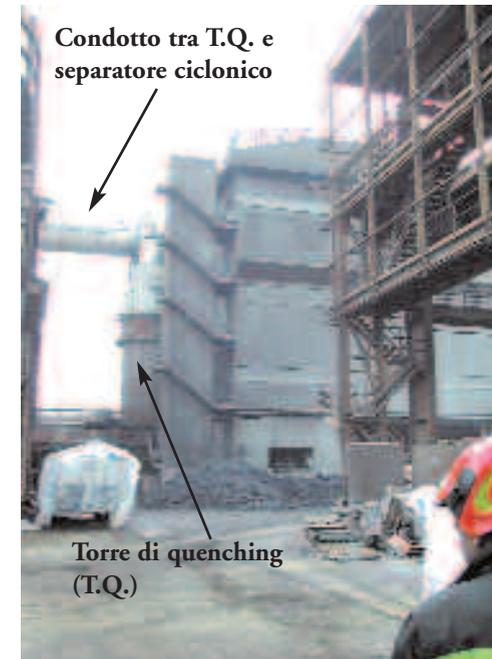
Figura 7: Torre di Quenching e condotto tra T.Q. e separatore ciclonico, risultati contaminati. Rimorchio con polveri contaminate.

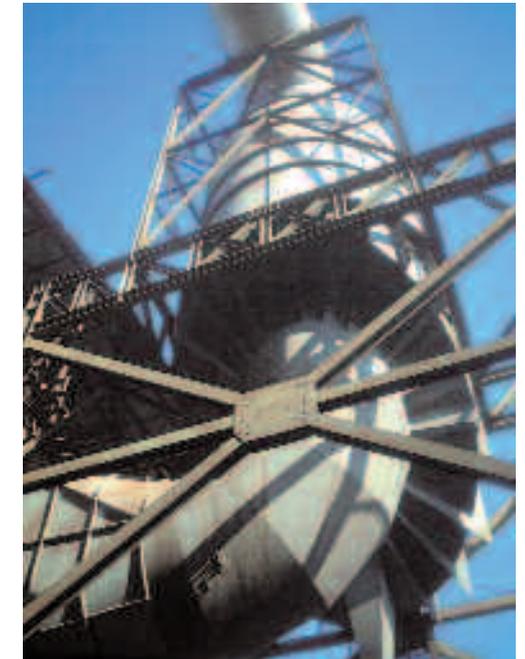
Figura 8: separatore ciclonico risultato contaminato

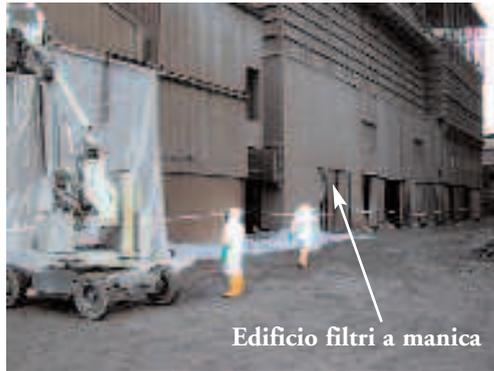
Figura 9: edificio filtri a manica, risultati contaminati

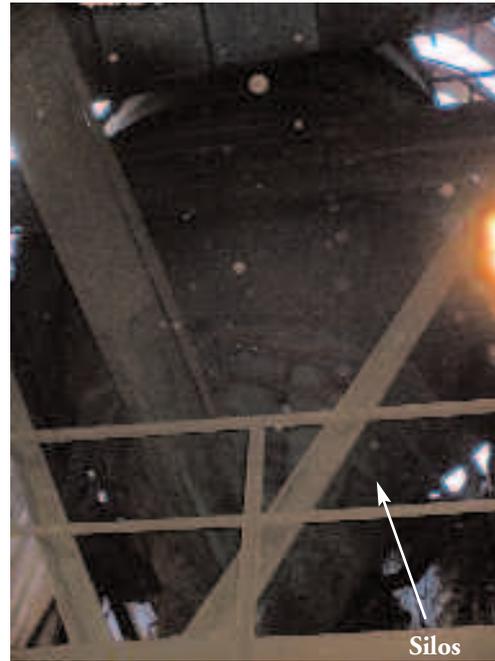
Figura 10: silos contenente polveri contaminate

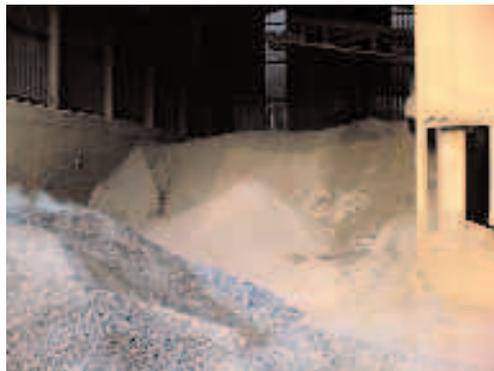
Figura 11: fossa di raccolta pellets.

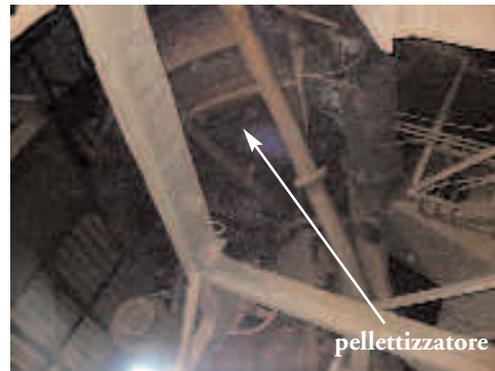
Figura 12: pellettizzatore contenente polveri e pellets contaminati.

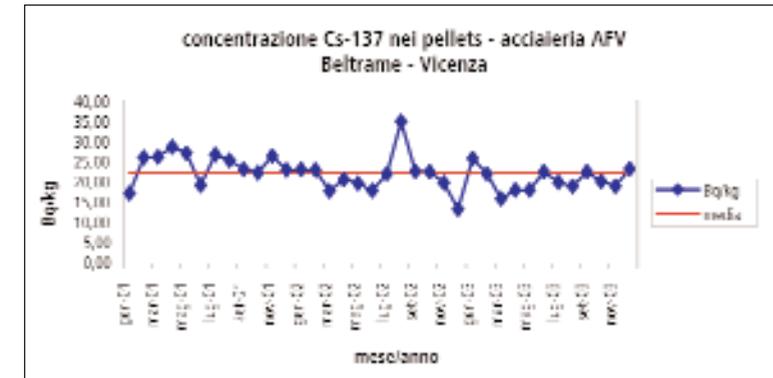
Da svariati anni, con periodicità mensile, l'ARPAV di Vicenza effettuava misure di radioattività nei pellets prelevati dall'acciaieria AFV Beltrame. Il valore medio di concentrazione di Cs-137 degli ultimi 3 anni (**grafico 1**) è risultato di 22 ± 8 Bq/kg (C.L. 95%). Questo valore è stato accettato come discriminante per la definizione di materiale contaminato.

Grafico 1: concentrazione di Cs-137 misurata mensilmente dall'ARPAV di Vicenza negli ultimi tre anni

Le concentrazioni di Cs-137 misurate nei pellets si sono riportate ai valori misurati prima dell'incidente (si confrontino i grafici 3 e 1) a decorrere dalla seconda metà di marzo.

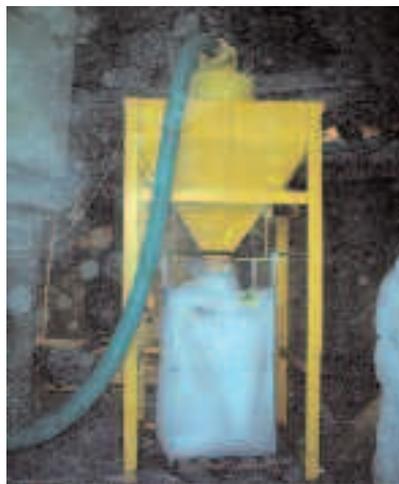
I **big bags**, grandi sacchi in tessuto, omologati dal Registro Navale Italiano per il trasporto di materiale allo stato solido, sono stati riempiti parzialmente fino a un carico di 1000 kg e caratterizzati singolarmente dal punto di vista radiologico (data confezionamento, punto di prelievo, tipologia fisica del materiale, peso lordo, identificazione del campione prelevato per analisi spettrometriche, dose a contatto e a 1 m di distanza).

Figura 13: aspirazione delle polveri nel big bag.

- La **rimozione** è stata effettuata con mezzi diversi in funzione delle caratteristiche fisiche del materiale da rimuovere e della posizione dello stesso lungo la linea di abbattimento fumi. In particolare, le polveri e i pellets sono stati rimossi con aspirapolvere SPIROVAC con portata di 1950 mc/ora accessoriato, sullo scarico dell'aria, di un banco filtrante con pre filtro + filtro assoluto. Altre polveri sono state raccolte per caduta (es. quelle contenute nel silos e nelle tramogge) e altre con mezzi meccanici manuali, così pure per le incrostazioni.
- I contenitori utilizzati per l'imballaggio del materiale radioattivo sono stati impostati su tre livelli progressivi di confezionamento: **big bags, contenitori intermedi e contenitori "Casagrande"**.

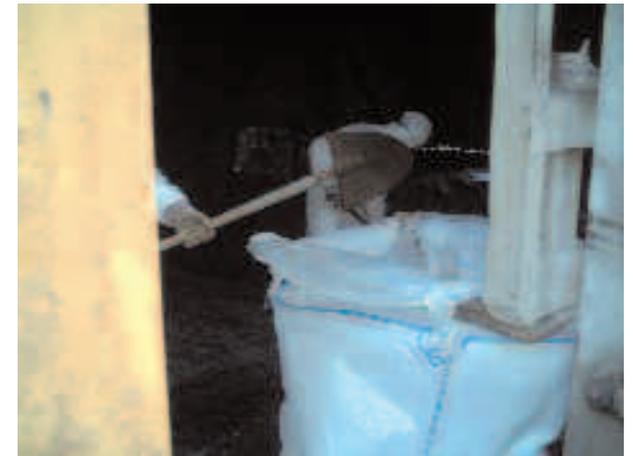
Figura 14: : riempimento manuale del big bag.

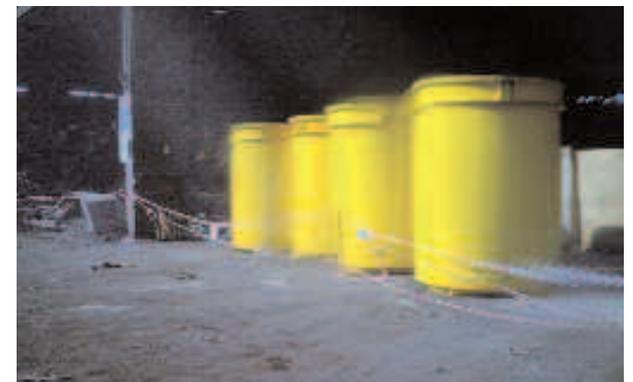
Figura 15: contenitori intermedi

I **contenitori intermedi** sono in acciaio, di forma cilindrica e di volume netto 6.93 m³. E' stata verificata da Nucleco con calcolo la loro resistenza all'evento incidentale di caduta in verticale da 90 cm, con riferimento a quanto disposto dalle Raccomandazioni

IAEA sul trasporto di materie radioattive per colli di tipo IP2. Essi sono atti a garantire il confinamento della contaminazione durante le fasi di trasferimento dalla zona controllata all'area di deposito temporaneo, la cui durata è prevista da 6 a 8 mesi.

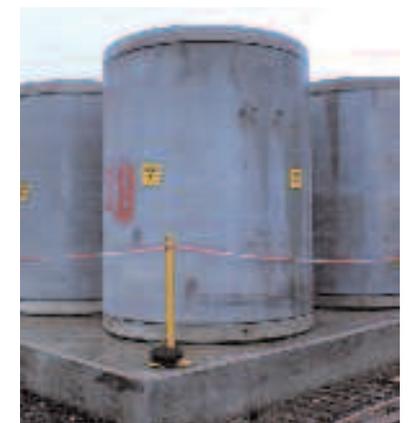
Figura 16: contenitori NC 10 RWC 3.09 denominati "Casagrande"

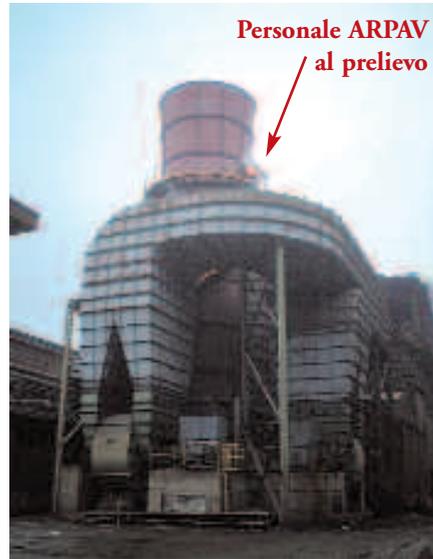
Figura 17: prelievi isocinetici a camino

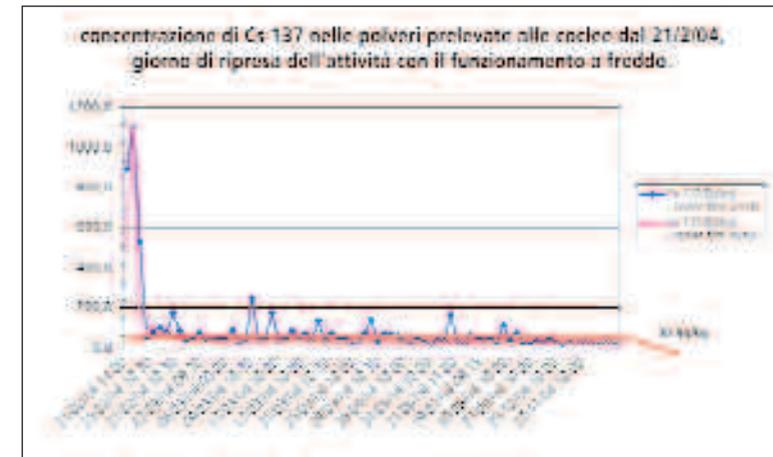
A far data dalla ripresa dell'attività con il funzionamento dell'impianto a freddo, si sono effettuati giornalmente due prelievi di polveri ai condotti che collegano il vecchio e nuovo impianto di filtrazione al silos con un trasporto a coclea e a redler rispettivamente (grafico 2).

Il primo valore riportato nel grafico corrisponde al prelievo effettuato dopo la fase di funzionamento a freddo mentre il secondo dopo 12 ore di funzionamento a caldo (in questo caso non sono state separate le polveri dei due condotti). La concentrazione massima di Cs-137 è stata di 1107 Bq/kg, corrispondente al primo prelievo effettuato dopo il riavvio a caldo.

Grafico 2: concentrazione di Cs 137 nelle polveri prelevate alle coclee e ai redler dal 21/02/04, giorno della ripresa dell'attività con il funzionamento a freddo, al 13/12/2004

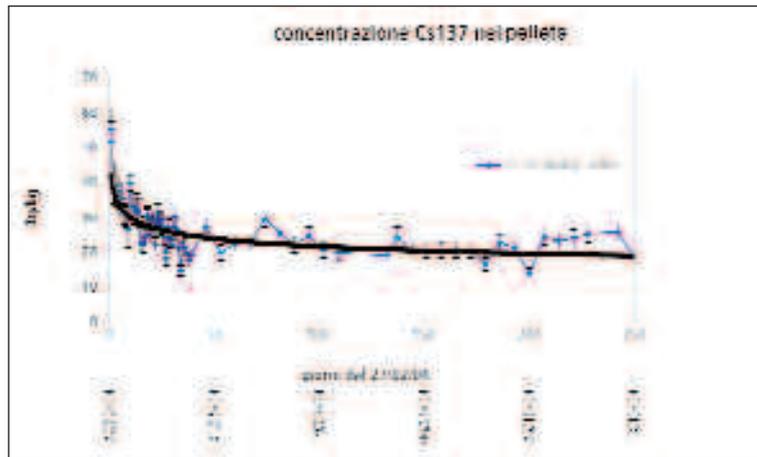
Dal 27/02/04 è stato rimesso in funzione il pellettizzatore per ridurre i volumi da tenere in deposito e consentire una attività regolare. Dal 12/03/04 al 29/03/04 sono stati effettuati due prelievi al giorno al fine di verificare la stabilizzazione della concentrazione di Cs-137 nel tempo (grafico 3). A stabilizzazione avvenuta (allegato 13) si è proceduto a campionamenti con periodicità settimanale.

Grafico 3: concentrazione di Cs 137 nei pellets raccolti nel deposito sottostante il silos dal 27/02/04, giorno di messa in funzione del pellettizzatore, al 13/12/2004

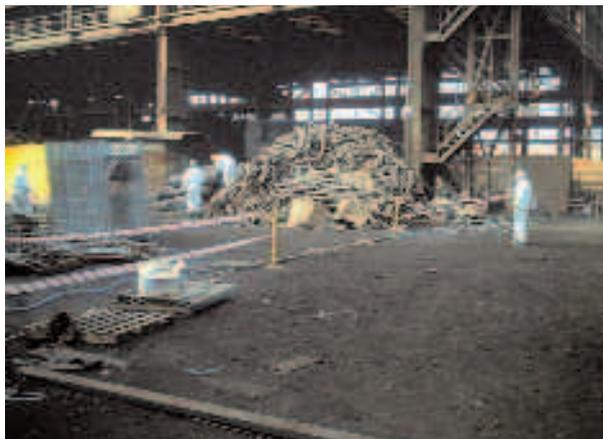
Dal 09/04/04 al 15/04/04 sono state sostituite le maniche delle celle 4, 5 e 8 per un totale di 1100.

La concentrazione media di Cs-137 nelle maniche misurate tal quali è risultata di 147,7 Bq/kg (55 - 246) e l'attività totale stimata di 399 kBq su un totale di 2703 kg. Esse sono state raccolte in 17 big bags. Un unico big bag aveva una concentrazione inferiore a 100 Bq/kg e perciò è stato allontanato, gli altri 16 sono stati trasferiti nel deposito ruspe.

Figura 18: filtri a manica usurati.

Dal 14/07/04 al 05/08/04 sono state sostituite le rimanenti maniche filtranti per un totale di 6578. La concentrazione media di Cs-137 nelle maniche misurate tal quali è risultata di 51,9 Bq/kg (6 - 150) e l'attività totale stimata di 781 kBq su un totale di 14704 kg. Esse sono state raccolte in 114 big bags. Undici big bags avevano una concentrazione ≥ 100 Bq/kg e perciò sono stati trasferiti nel deposito ruspe. Gli altri 103 big bags sono stati allontanati.

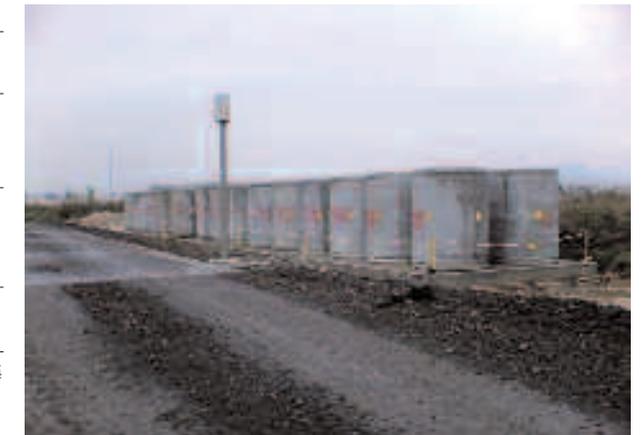
Figura 19: deposito con contenitori "Casagrande" su piattaforma

L'area adibita a deposito è stata classificata dall'Esperto Qualificato della Ditta AFV Beltrame "zona sorvegliata" e pertanto recintata ed adeguatamente segnalata. Sono stati inoltre previsti controlli di radioprotezione con periodicità annuale mediante smear tests sui contenitori Casagrande nonché controllo visivo accurato dello stato dei contenitori in calcestruzzo.

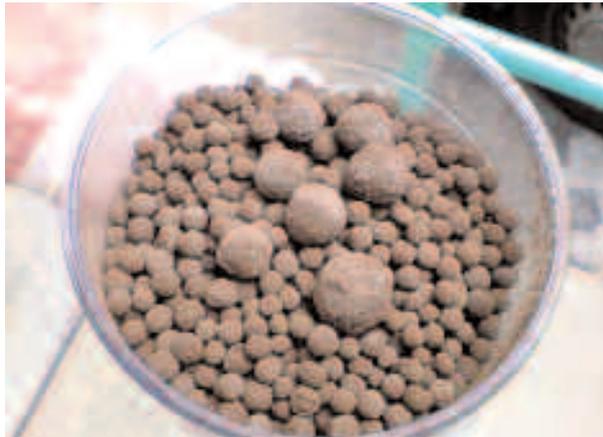
- controllo con due portali di tutti i vagoni ferroviari e camion in ingresso trasportanti rottame ferroso.
- Controllo con un portale di tutti i camion in uscita trasportanti pellets
- Misura mensile dei provini di fusione e di un campione di pellets con spettrometria gamma a cura della locale ARPAV.

Figura 20: campione di pellets nel Marinelli di misura

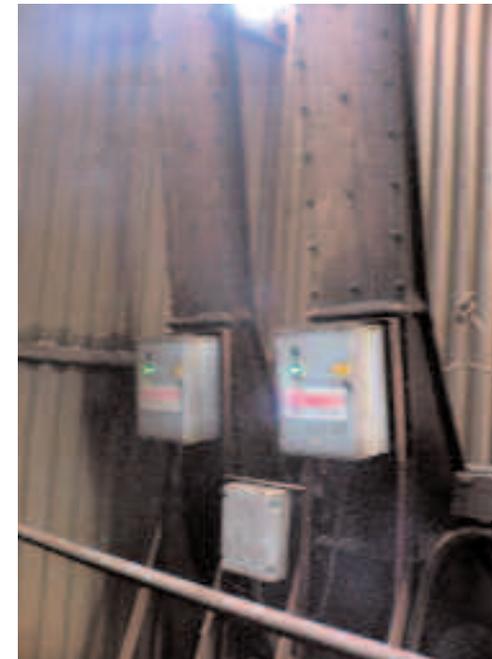
- N° due portali sui condotti a coclea e a redler di trasporto delle polveri, tra l'uscita dell'edificio filtri e l'ingresso del silos. In questo modo si potrà evitare il mescolamento delle polveri contaminate con quelle non contaminate presenti nel silos.
- N° un portale applicato a parete nell'area forno UHT per una segnalazione immediata di variazioni dei livelli di radioattività ambientale.
- catena spettrometrica gamma con rivelatore allo NaI (TL) e pozzetto schermato per il controllo di ogni singolo provino di fusione e dei pellets in uscita. La catena è stata installata vicino all'edificio forno UHT.

Figura 21: centraline portali sui due condotti che trasportano le polveri da edificio filtri al silos.

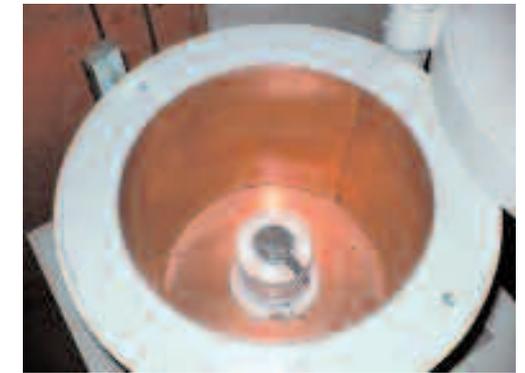
Figura 22: pozzetto per controllo spettrometrico singolo provino di fusione e pellets in uscita dall'azienda

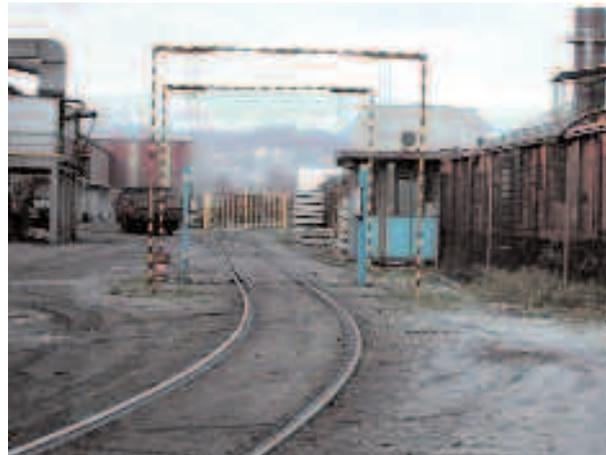
Figura 23: portali per controllo carri ferroviari in ingresso all'azienda.

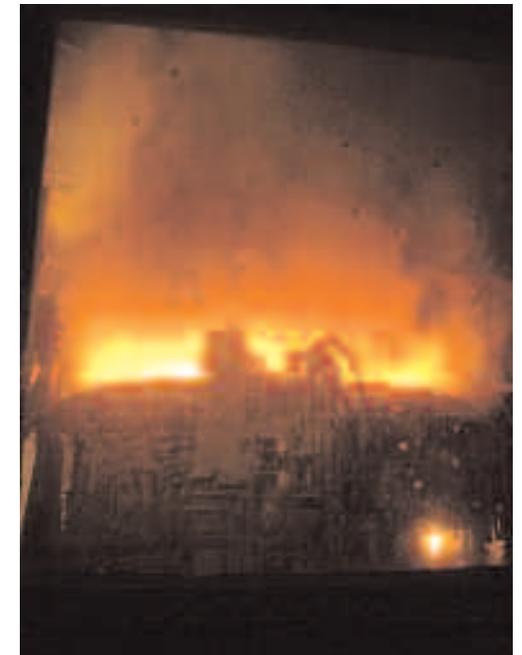
Figura 26: forno fusorio

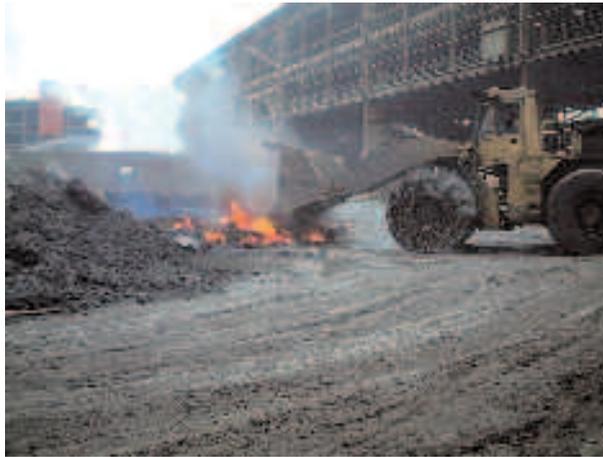
Nelle operazioni di laminazione si producono altre scorie, dovute all'azione meccanica sulle superfici ossidate delle billette.

Figura 27: scorie appena prelevate

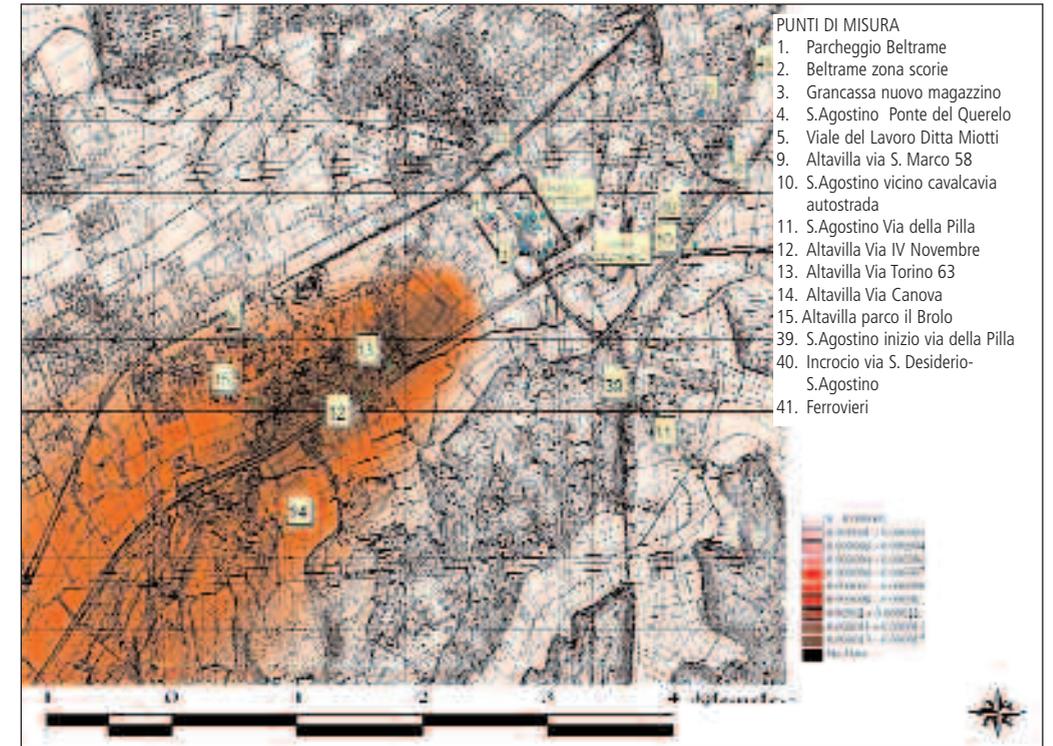
ALLEGATO 8
PREVISIONE MODELLISTICA DELLA RICADUTA DEL CS137

Figura 1: rappresentazione della ricaduta mediata su 6 giorni successivi all'incidente con rappresentazione di alcuni punti di misura. Per esigenze di rappresentazione grafica i ratei di deposizione sono stati moltiplicati per 10⁹.
