Agenzia Regionale per la Prevenzione  
e Protezione Ambientale del Veneto

**Dipartimento Provinciale ARPAV di Belluno  
Servizio Sistemi Ambientali**

**RELAZIONE ANNUALE SUL MONITORAGGIO DELLA QUALITÀ  
DELLE ACQUE IN PROVINCIA DI BELLUNO**

**MARZO 2009**

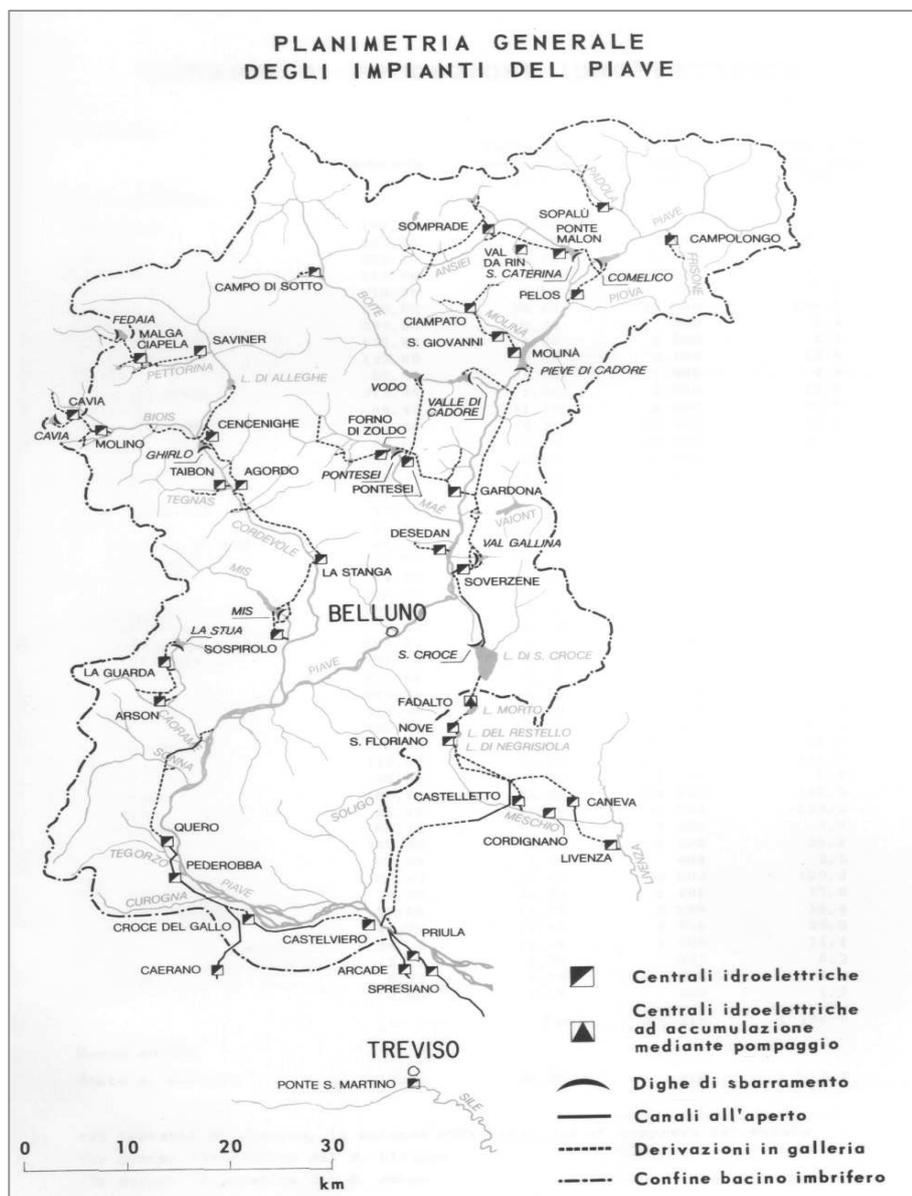
Planimetria generale degli impianti del Piave – fonte ENEL

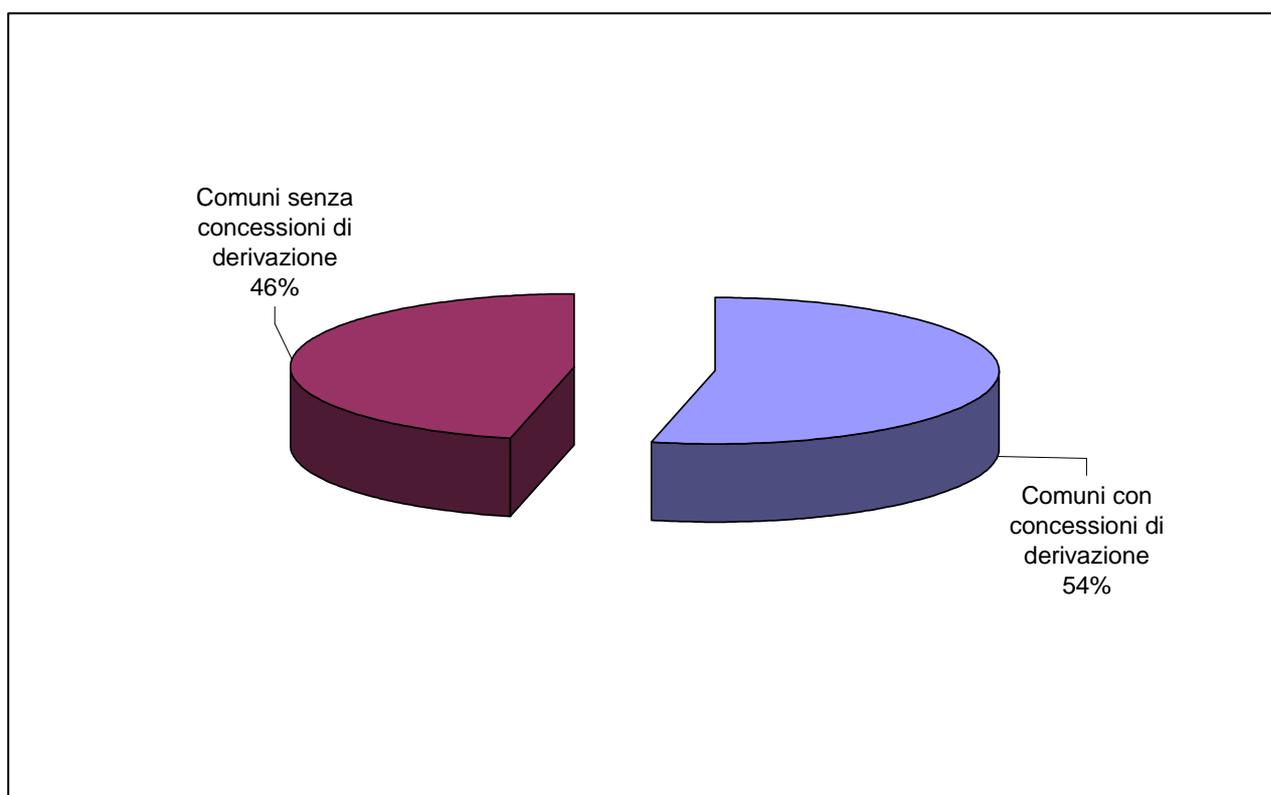
Distribuzione percentuale delle concessioni a scopo idroelettrico nei comuni della provincia di Belluno grandi derivazioni Enel escluse – fonte ARPAV - Regione Veneto

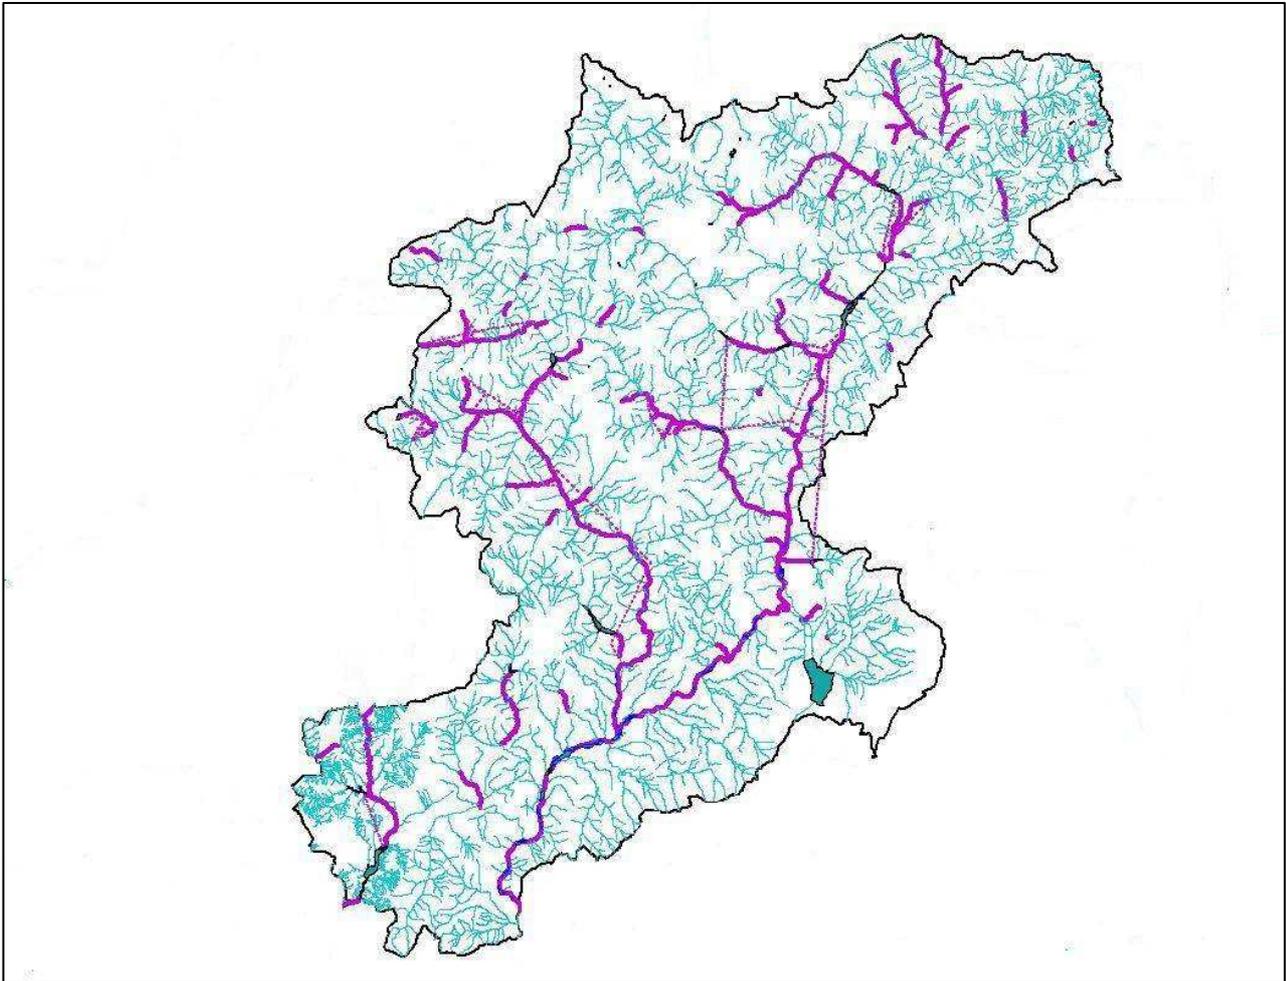
Nella figura sottostante si riporta la situazione idrografica della provincia di Belluno: i tratti viola sono soggetti a derivazioni.

Corsi d'acqua derivati in provincia di Belluno comprese le grandi derivazioni Enel – fonte ARPAV - Regione Veneto

Appare evidente come lo sfruttamento idroelettrico interessi quasi integralmente il reticolo idrografico principale con sempre più numerose captazioni sui piccoli bacini secondari. Questo tipo di pressione ambientale somma gli effetti ad altre che vengono di seguito descritte.

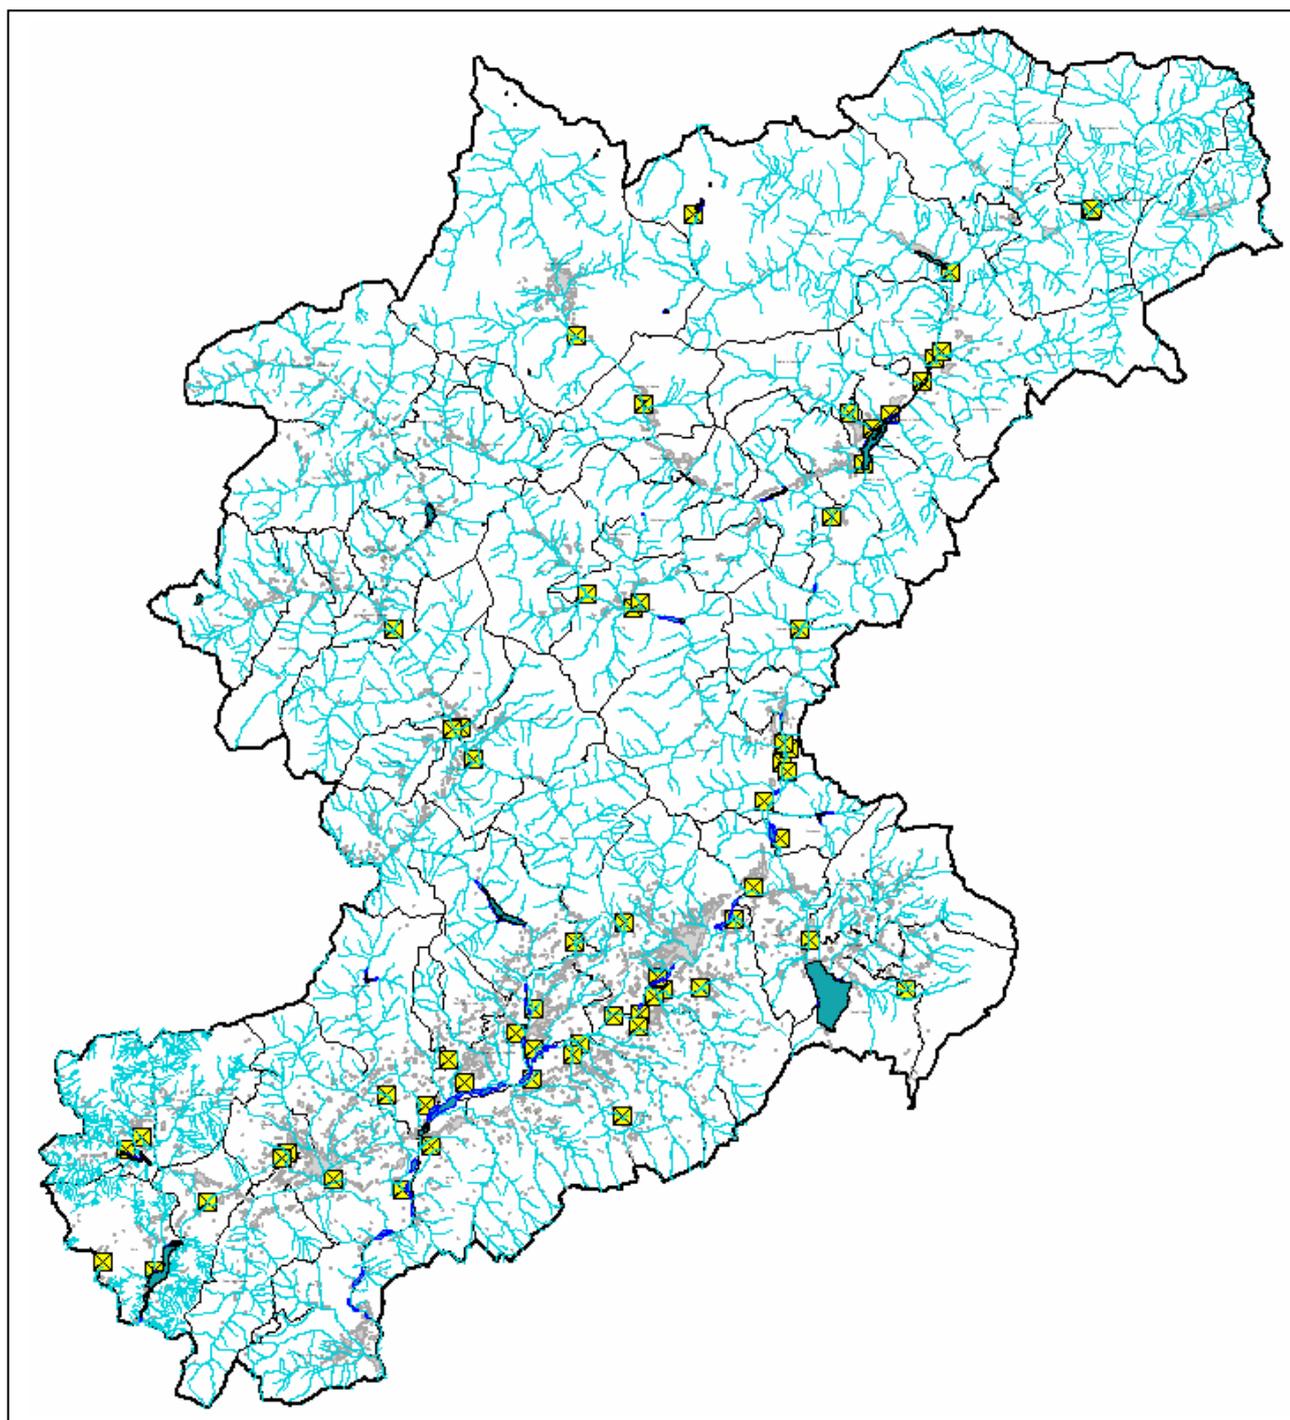
Distribuzione degli impianti di depurazione in provincia – fonte ARPAV - BIM

Gli impianti di depurazione attualmente presenti nel territorio provinciale sono distribuiti principalmente lungo l'asta del fiume Piave.

Dal confronto tra le cartine dei depuratori e vasche Imhoff si nota che tendenzialmente nelle zone con minor presenza di depuratori sono locate un considerevole numero di vasche Imhoff.

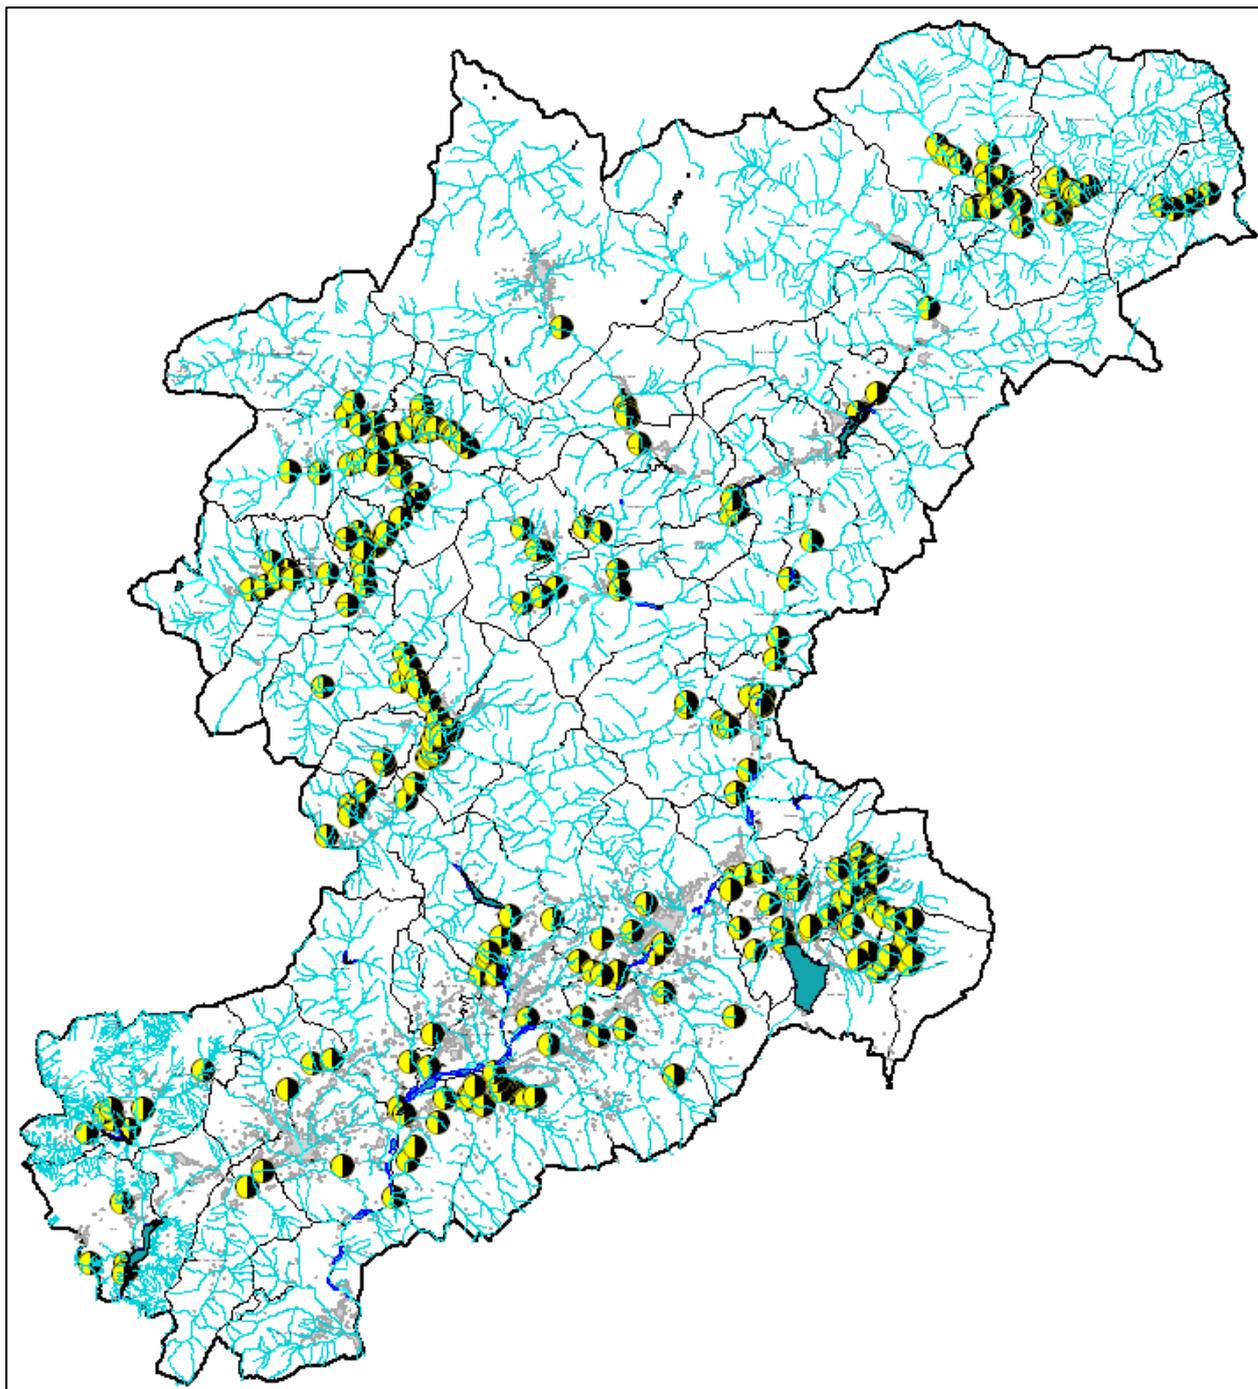
Dalla cartina seguente si nota che le vasche Imhoff distribuite sul territorio sono numerose, infatti se ne contano ben 290.

Distribuzione delle vasche Imhoff in provincia – fonte ARPAV - BIM

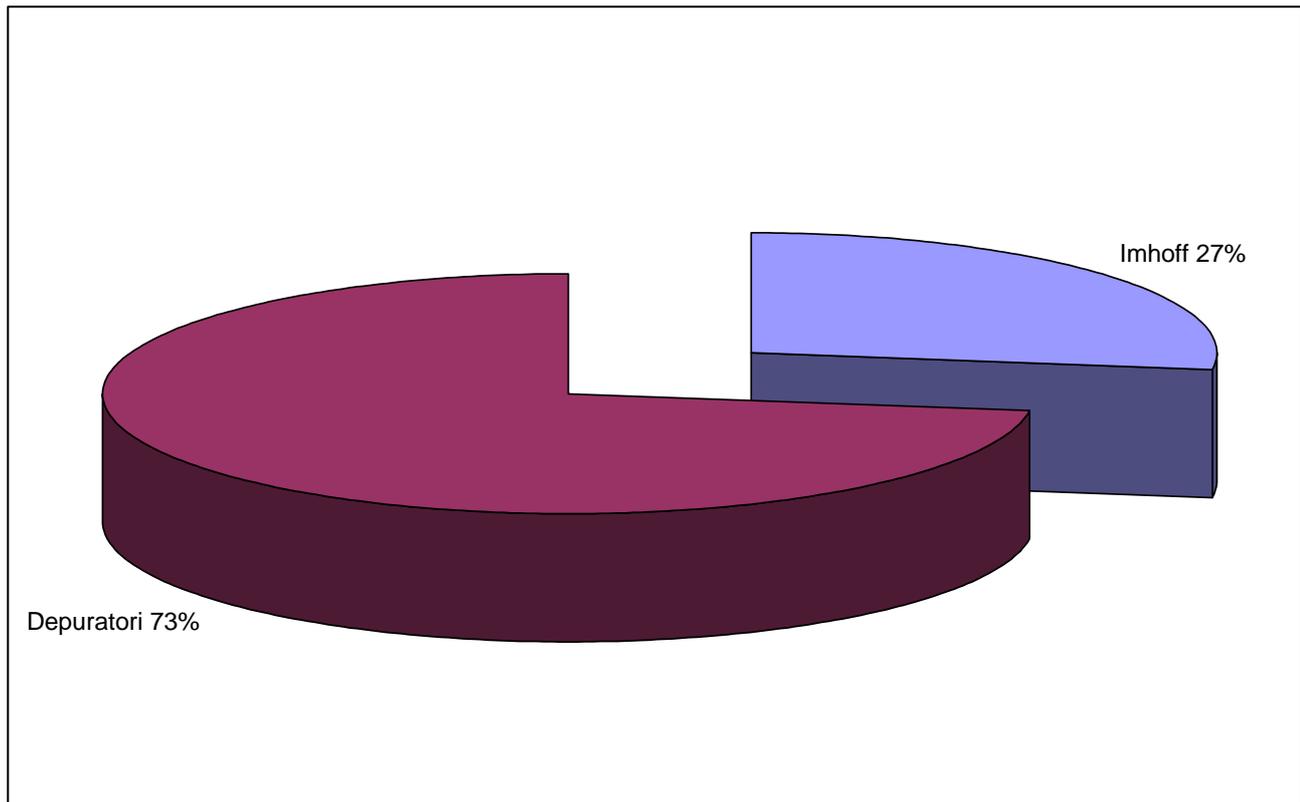
Distribuzione percentuale della potenzialità dei sistemi di depurazione in provincia di Belluno – fonte ARPAV - BIM

È evidente che sebbene il numero di impianti di depurazione è nettamente inferiore a quello delle vasche Imhoff, gli abitanti equivalenti recapitati in queste ultime risultano essere meno del 30% del totale.

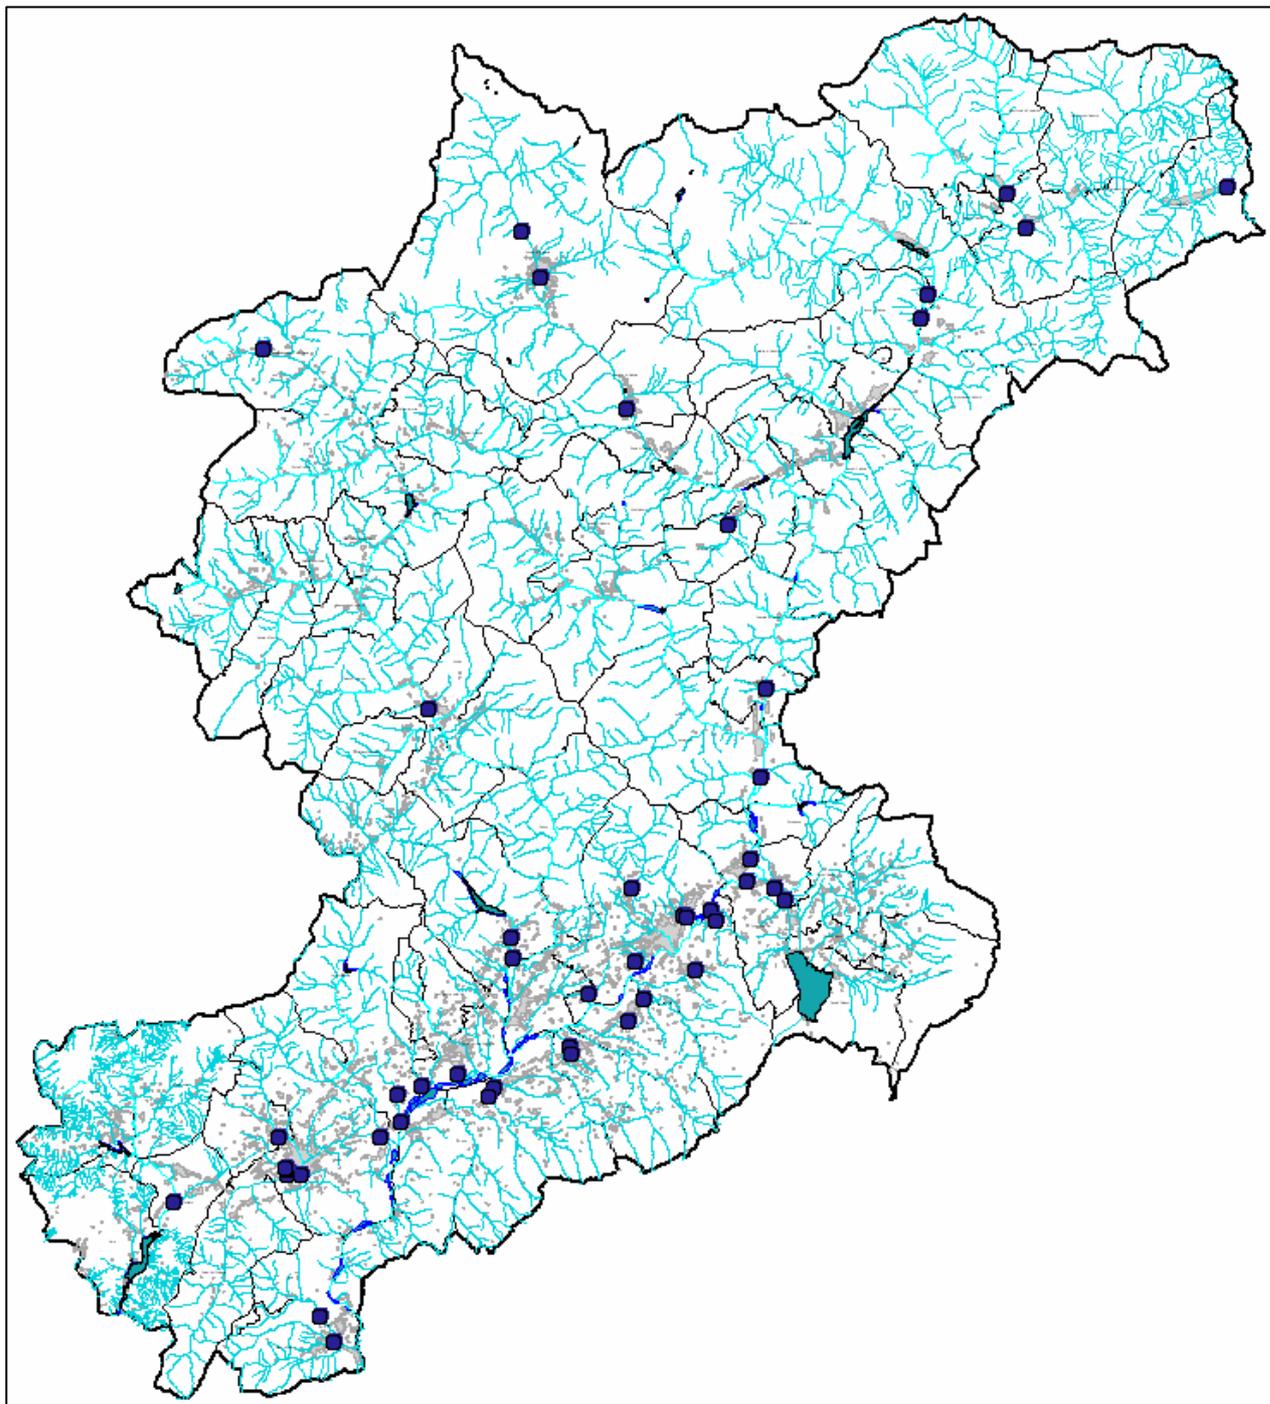
La provincia di Belluno presenta un numero limitato di scarichi industriali (52) in acque superficiali che sono prevalentemente dislocati lungo l'asta del fiume Piave.

Distribuzione degli scarichi industriali in provincia – fonte ARPAV

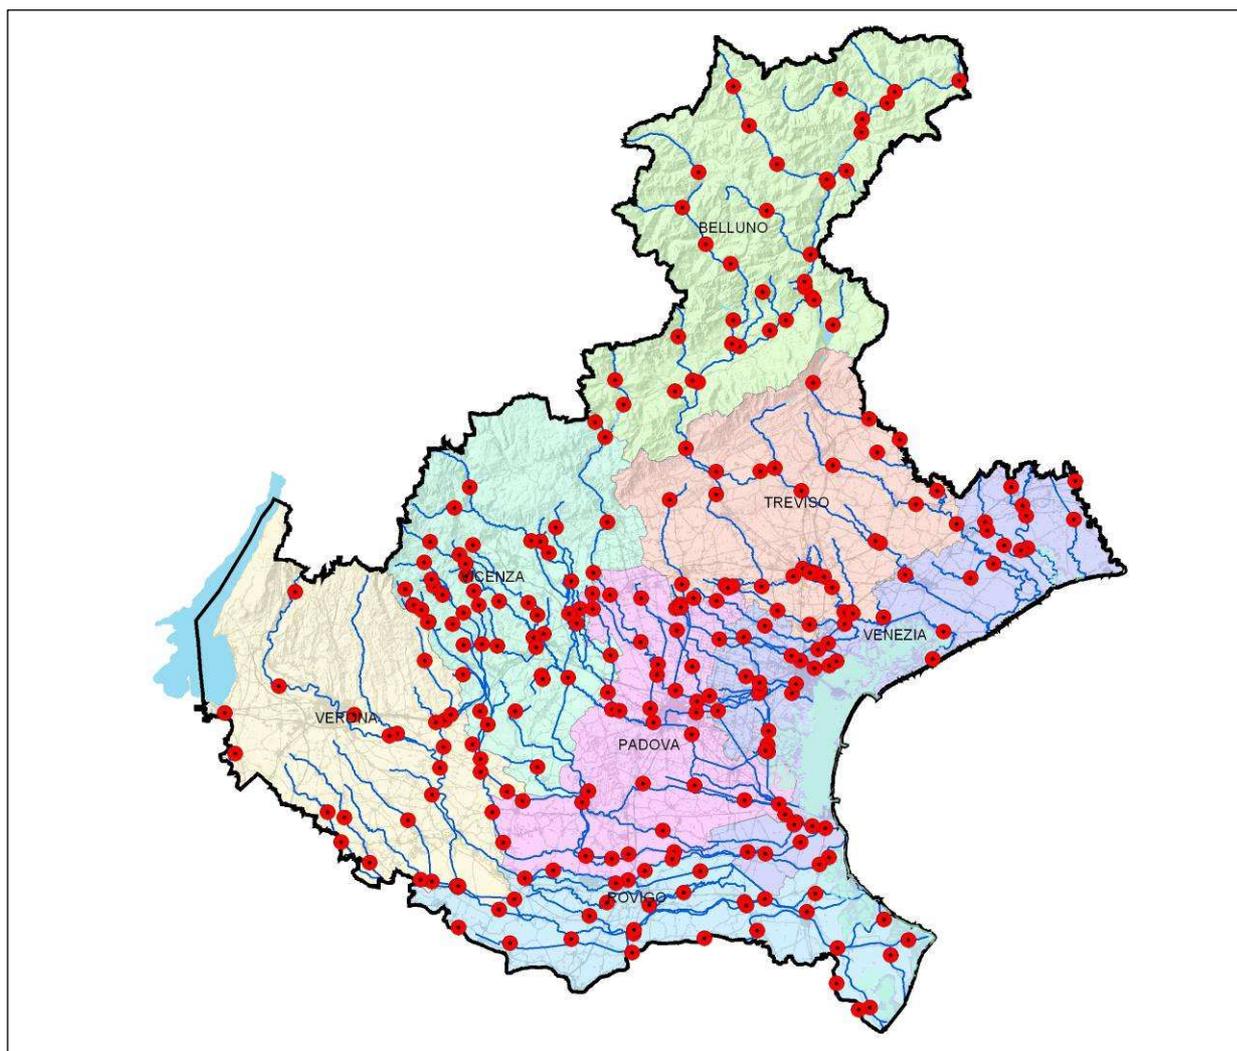
Distribuzione delle stazioni di monitoraggio delle acque superficiali in regione – fonte ARPAV

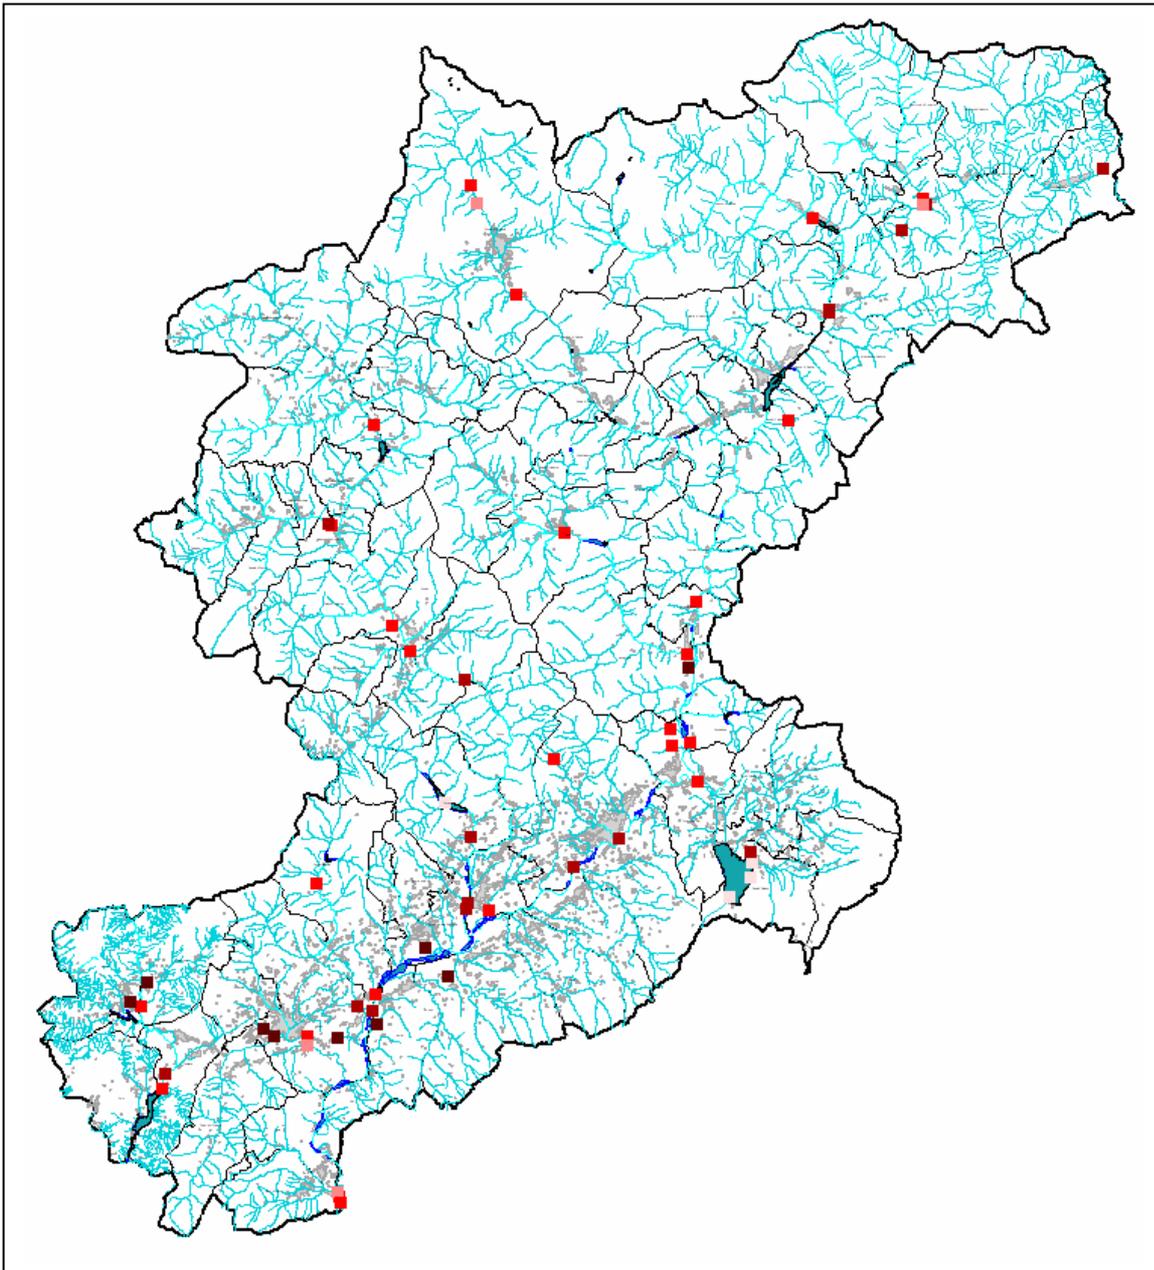
Distribuzione delle stazioni di monitoraggio acque superficiali – fonte ARPAV

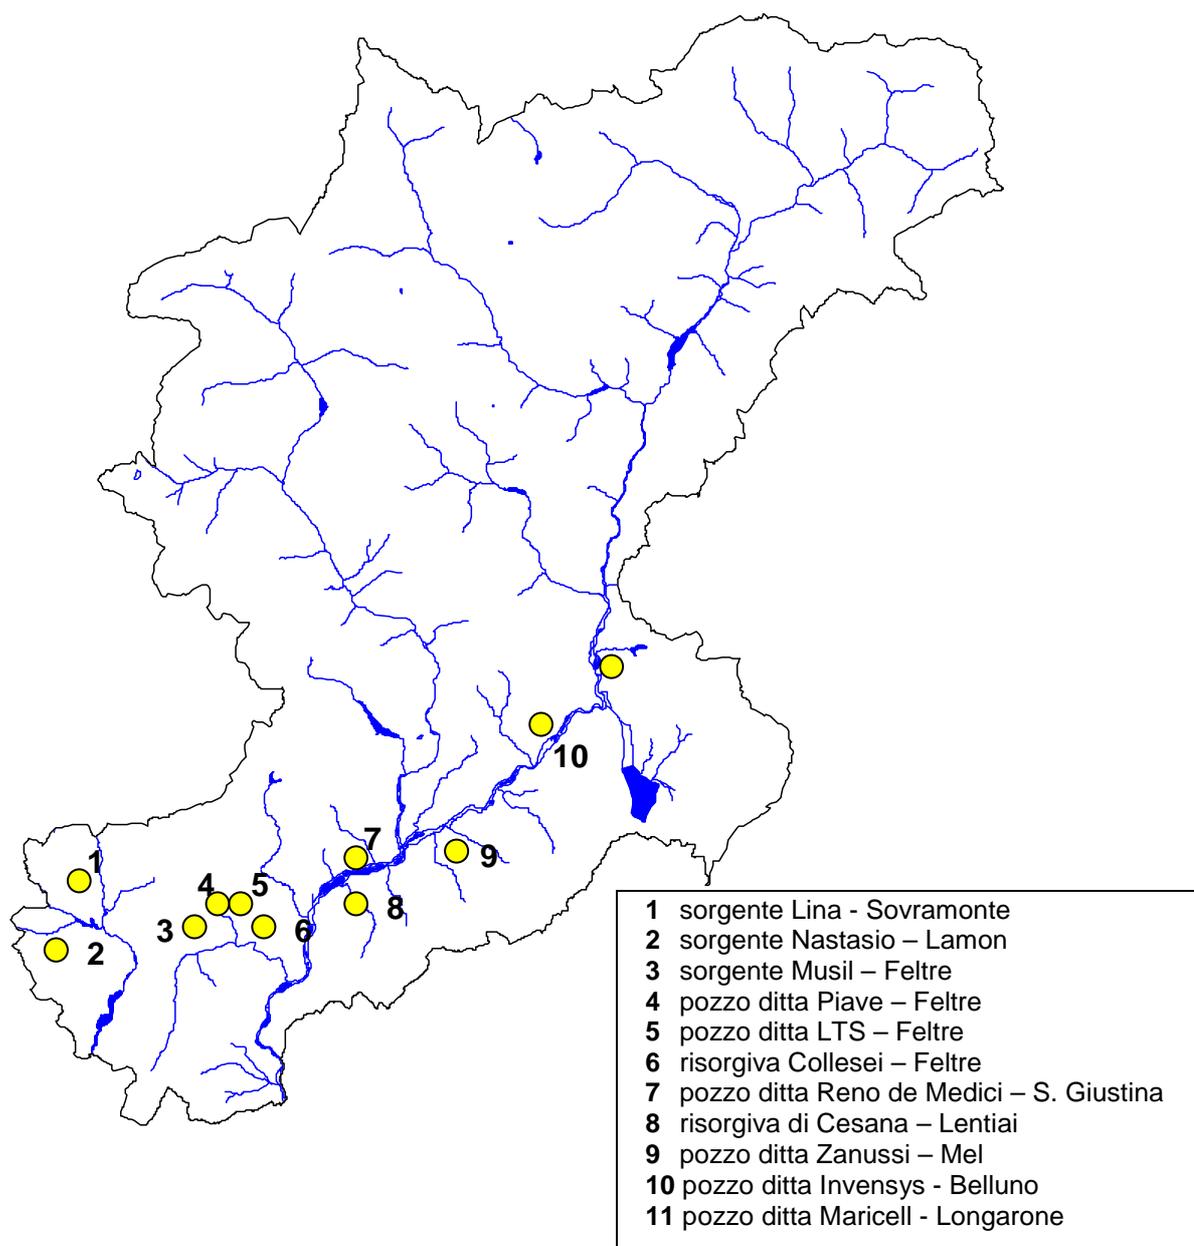
Il controllo delle acque sotterranee, con l'analisi dei parametri previsti dal Dlgs. 152/06, è effettuato in undici punti di monitoraggio visualizzabili nella sottostante cartina. La gran parte dei punti di monitoraggio sono ubicati nella parte centro meridionale della provincia caratterizzata da attività industriali che sfruttano acquiferi sotterranei idonei allo scopo e generalmente connessi al sistema monofalda del Piave.
