Agenzia Regionale per la Prevenzione
e Protezione Ambientale del Veneto

INTERVENTI DI MANUTENZIONE STRAORDINARIA PARATOIE SCARICO DI SUPERFICIE LATERALE DIGA DI VALLE DI CADORE – RELAZIONE SUL MONITORAGGIO EFFETTUATO DA ARPAV DALL'8 SETTEMBRE ALL'8 NOVEMBRE 2017

Novembre 2017

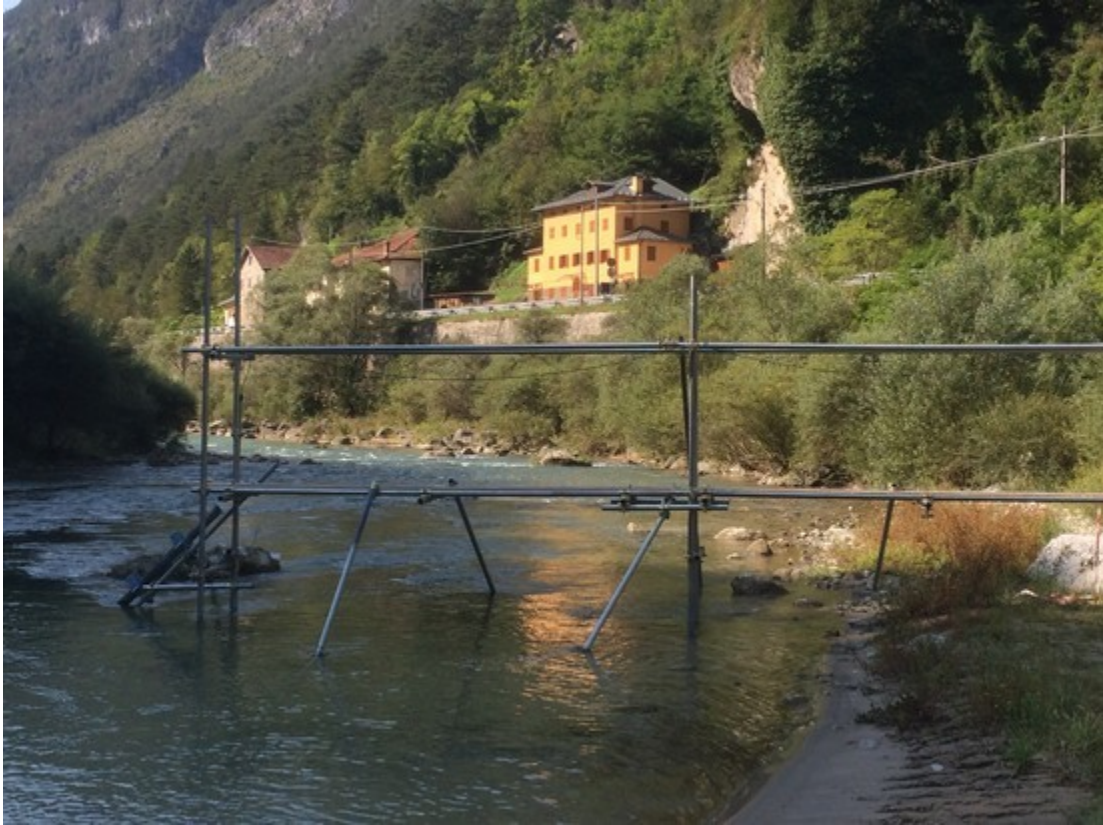
Punto di campionamento e torbidimetri sul Piave a Perarolo.

La ripresa delle operazioni era prevista ufficialmente il giorno 11 settembre 2017 e ARPAV ha installato in data 8 la sonda torbidimetrica e le apparecchiature di acquisizione nell'infrastruttura realizzata da ENEL circa 200 metri a valle della confluenza Boite-Piave.

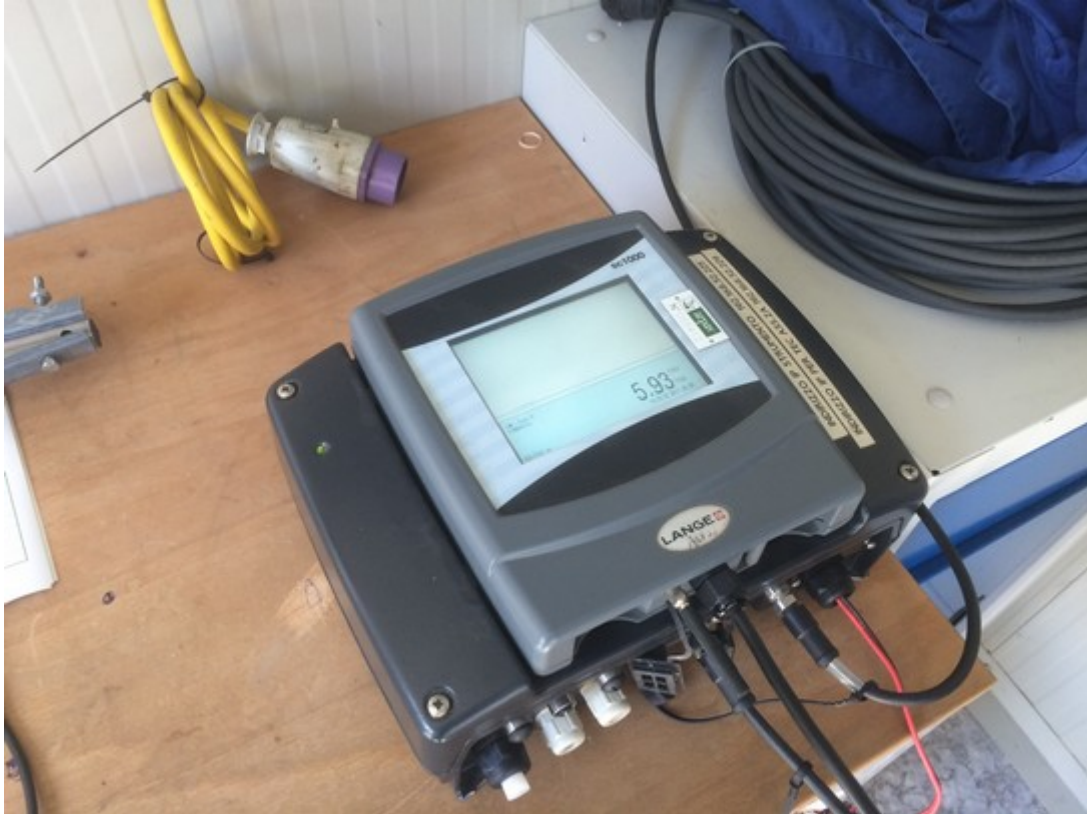
La strumentazione di acquisizione dati in continuo

Contestualmente si è registrata in continuo la misura della torbidità espressa in % volume/volume mediante apparecchiatura SOLITAX della ditta HACH LANGE munita di unità di controllo elettronico SC1000 protetta da password.

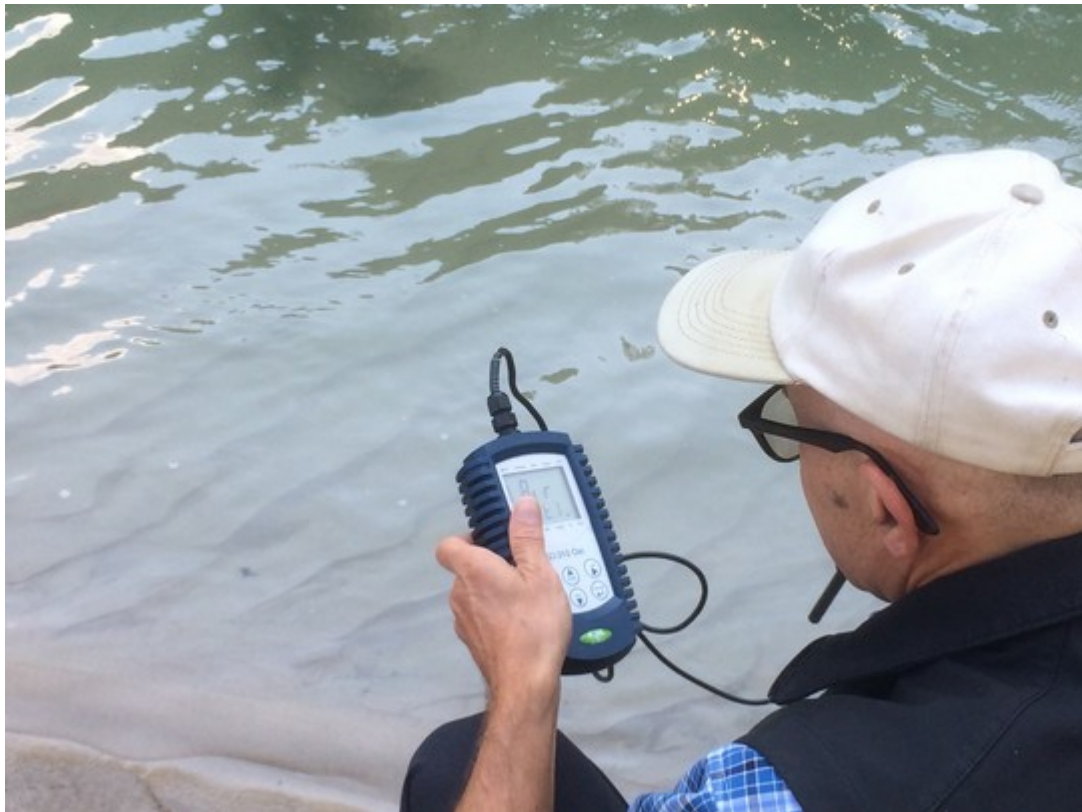
Misurazione dell'ossigeno disciolto mediante sonda digitale

Il parametro ossigeno disciolto è stato valutato mediante misure e campionamenti puntuali realizzati in genere in concomitanza con il prelievo di "coni Imhoff".
