**PARAMount** - imProved Accessibility - Reliability and security of Alpine transport infrastructure related to mountainous hazard in a changing climate.

# L'innovazione nel monitoraggio ambientale WORKSHOP

## Il sistema di allerta e monitoraggio nel bacino del Rio Chiesa (BL)

**Dr Antonio Andrich**

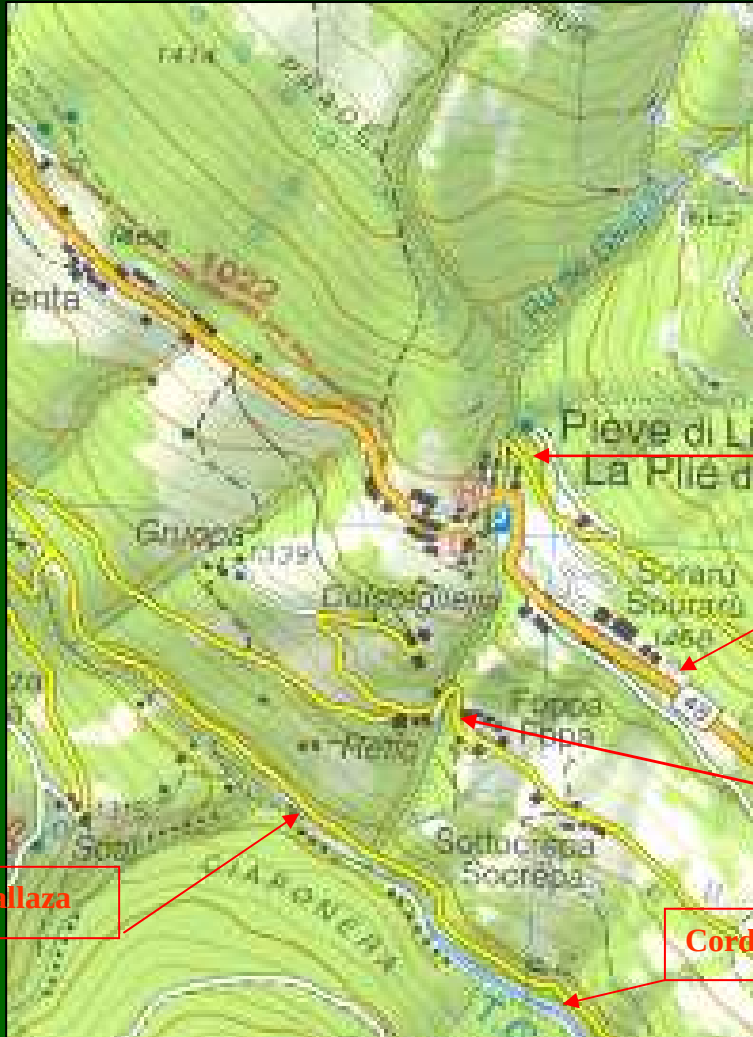
road for Vallazza

road for Palla-Agai

RR 48

road for Retiz

Cordevole river

La più importante via di accesso alla valle è la strada regionale n. 48 delle Dolomiti che attraversa il Rio Chiesa in corrispondenza dell'abitato di Pieve di Livinallongo. Questa strada è l'unica via di accesso tra Livinallongo/Arabba e la parte bassa della provincia di Belluno. Ci sono poi altre tre strade comunali che attraversano il Rio Chiesa: la strada per Palla-Agai, quella per Retiz e nel fondovalle la strada per Vallazza.

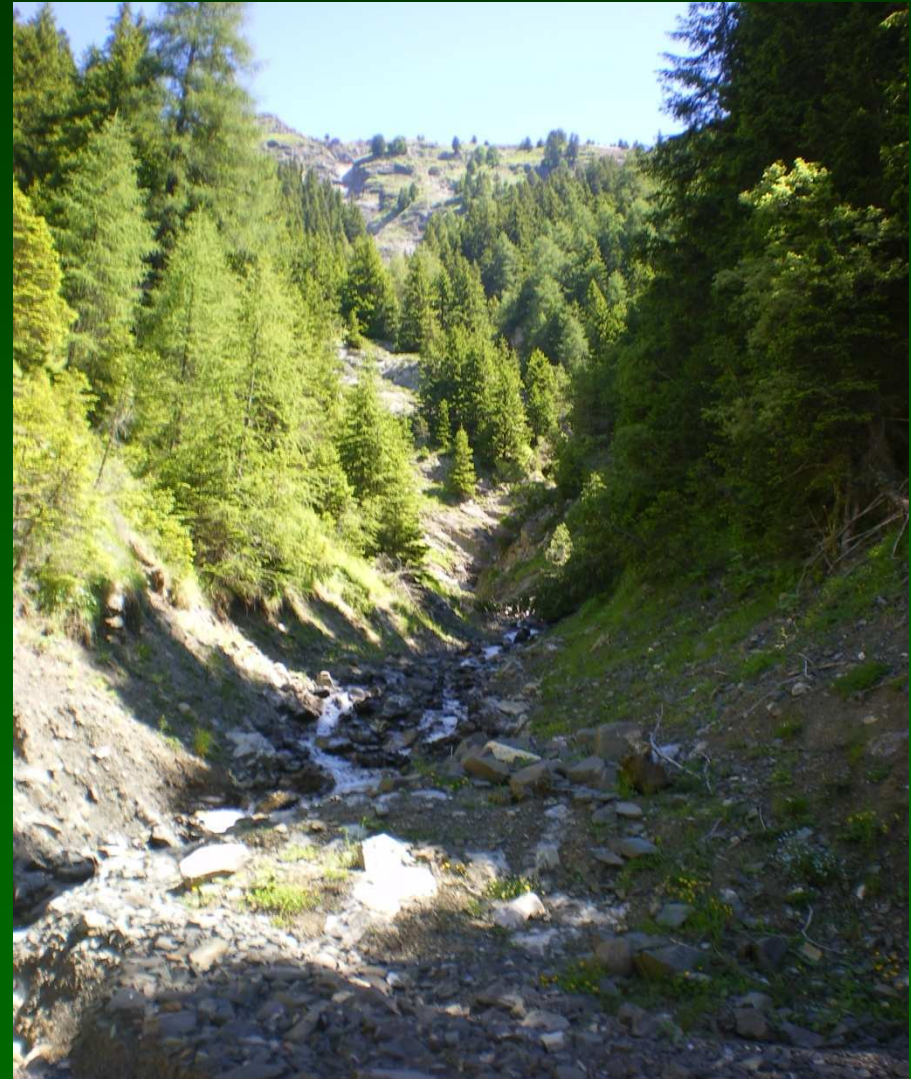
## ZONA DI INNESCO

*FRANA DI CIADINEI*

*Frana postglaciale*

*Pendenze superiori 40°*

*Superficie: 300.000 m<sup>2</sup>*

## ZONA DI PROPAGAZIONE

*Pendenza canale principale 30°*

*Canale con elevato grado di  
confinamento*

*Grande disponibilità di detrito*

*Elevata erosione spondale*

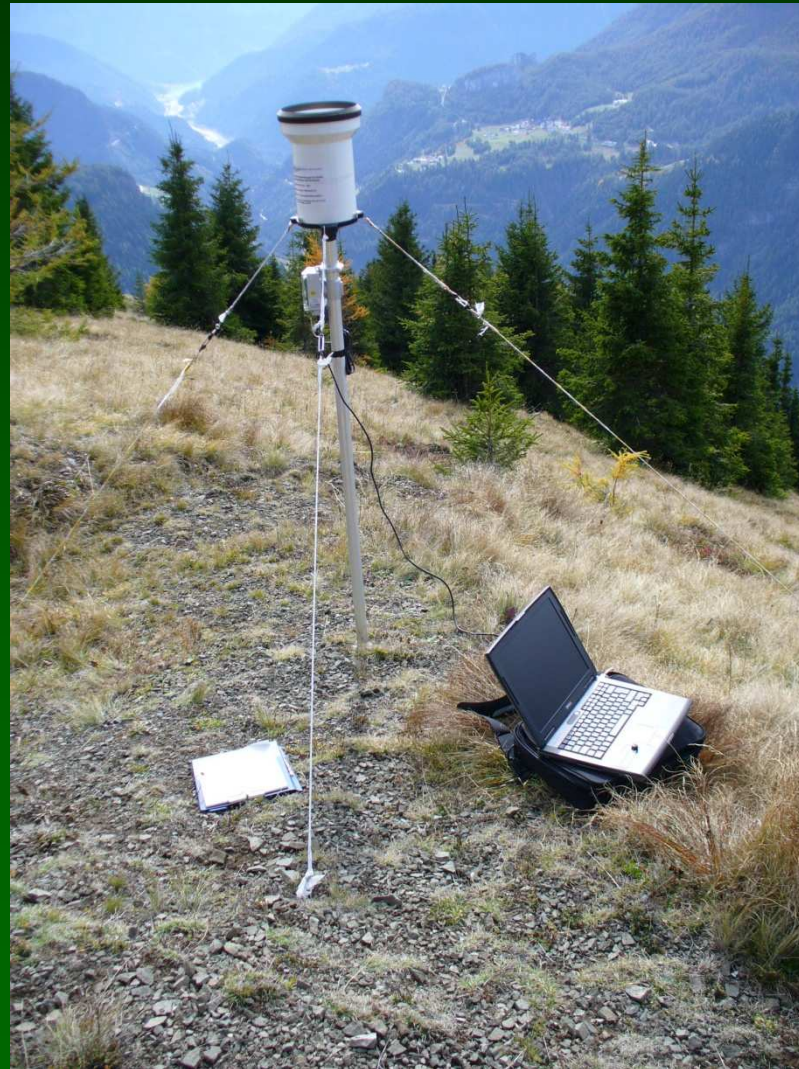
### *Pluviometro TESAF già installato*

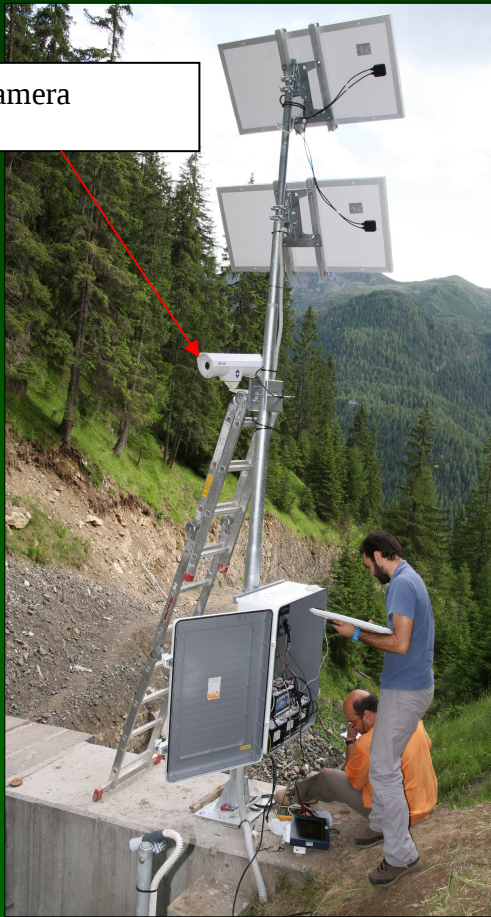
Thermal camera

#### *Vantaggi di una telecamera termica:*

- *Non necessita di illuminazione*
- *Codificando la risposta elettromagnetica dei corpi non è disturbata dalla pioggia*
- *Mette in evidenza in modo evidente corpi a temperatura differente (corpi a temperatura maggiore appaiono più chiari e viceversa)*

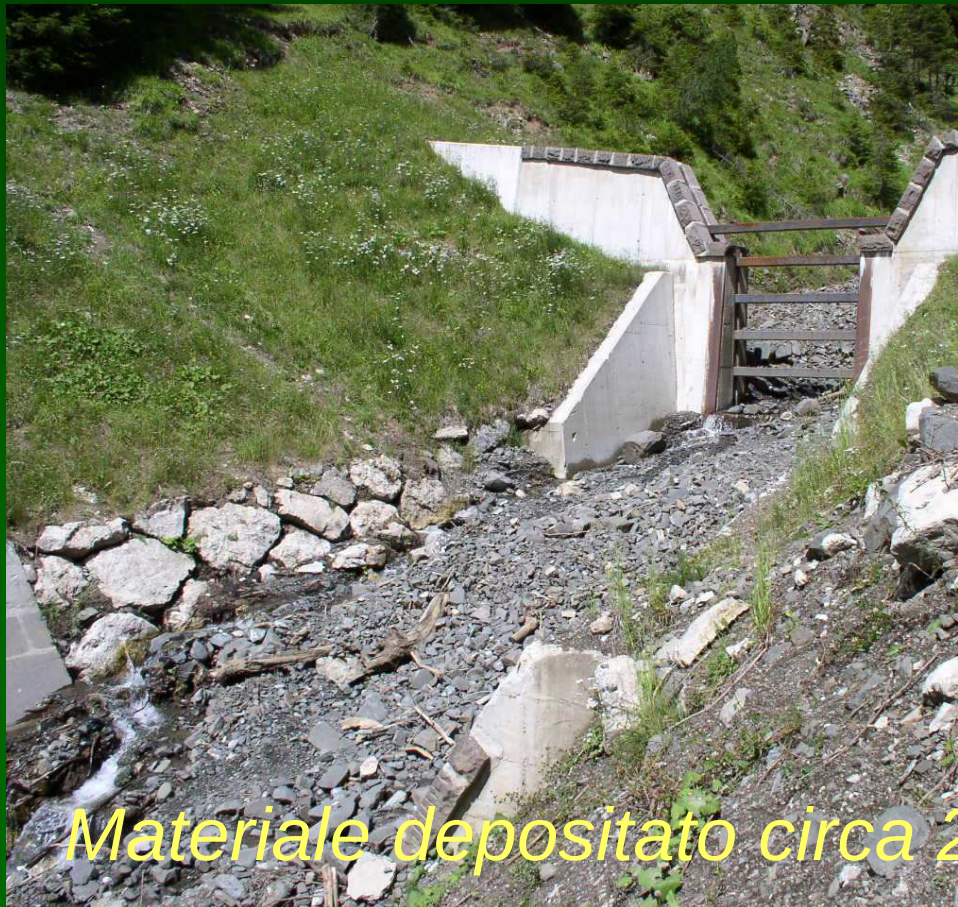
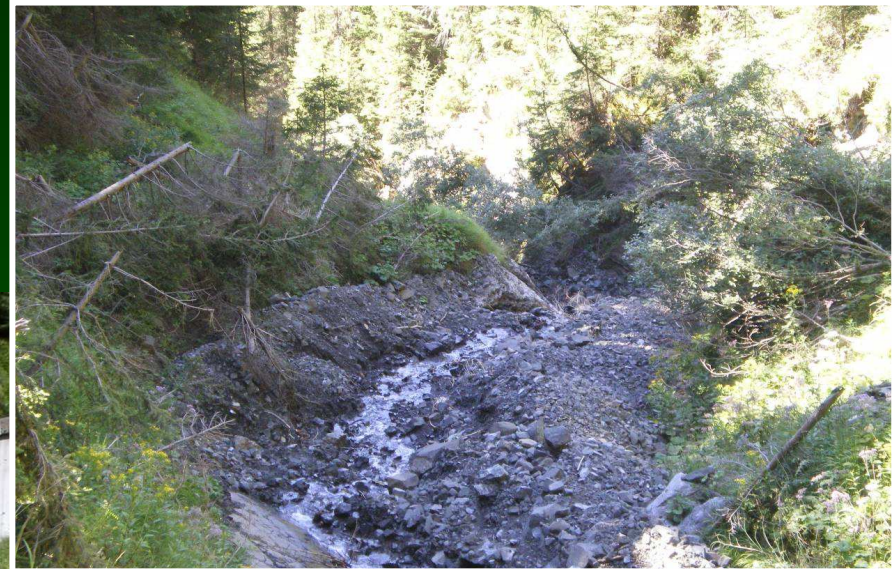
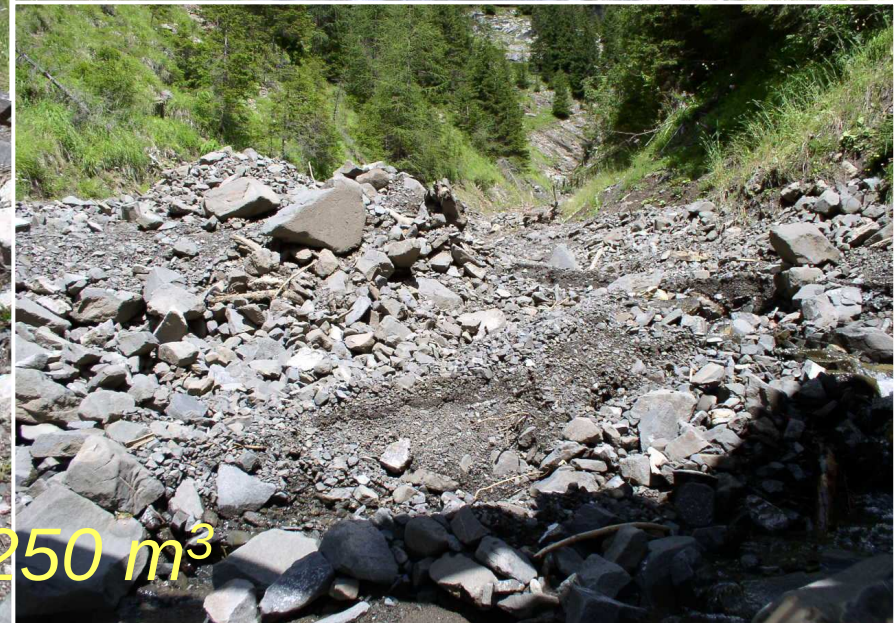
## Evento 13 luglio 2011

*Materiale depositato circa 250 m<sup>3</sup>*

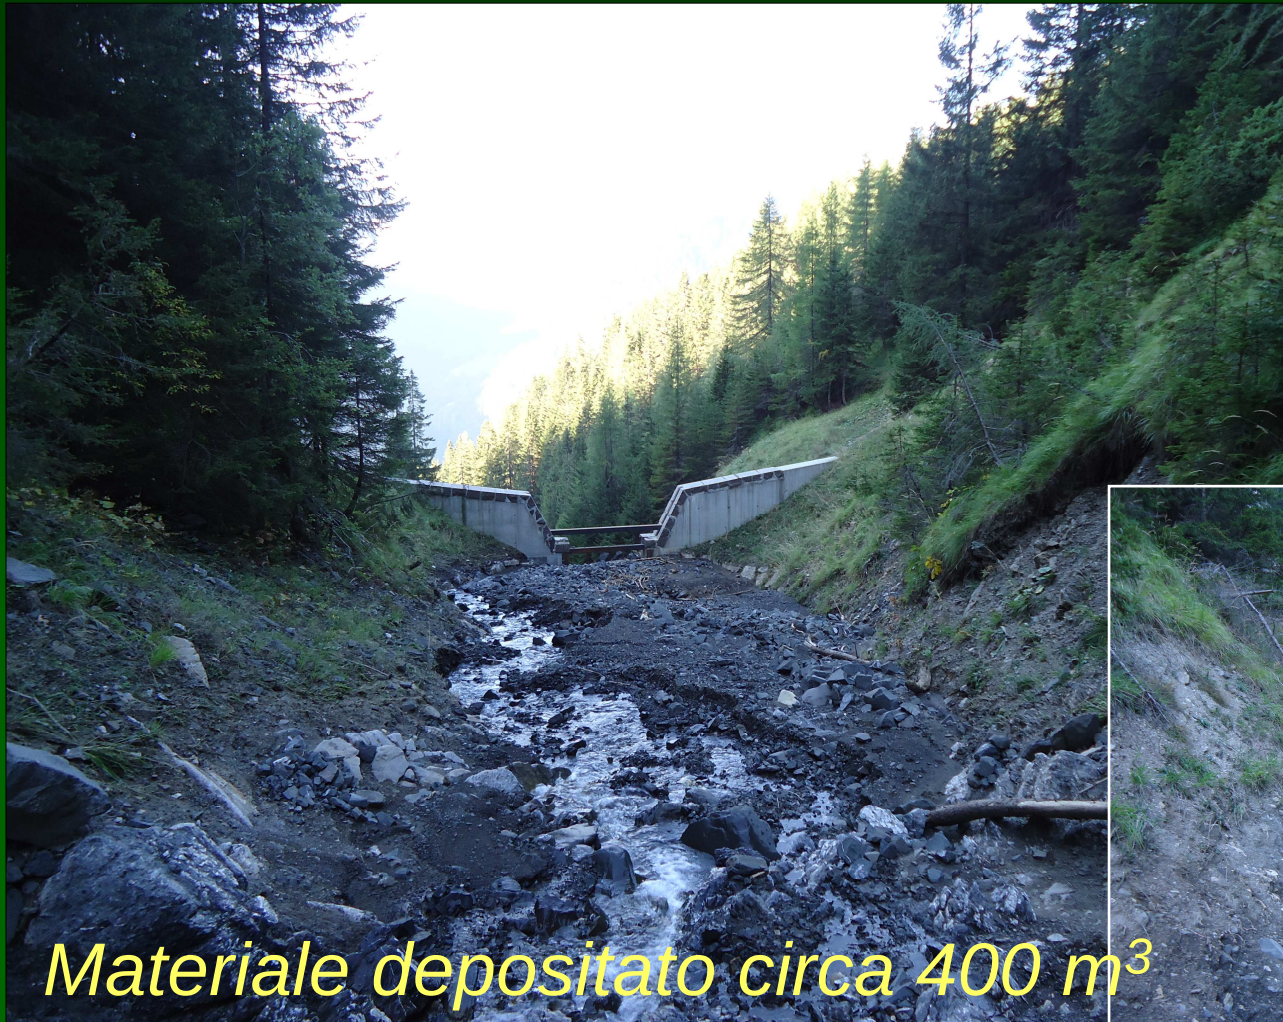
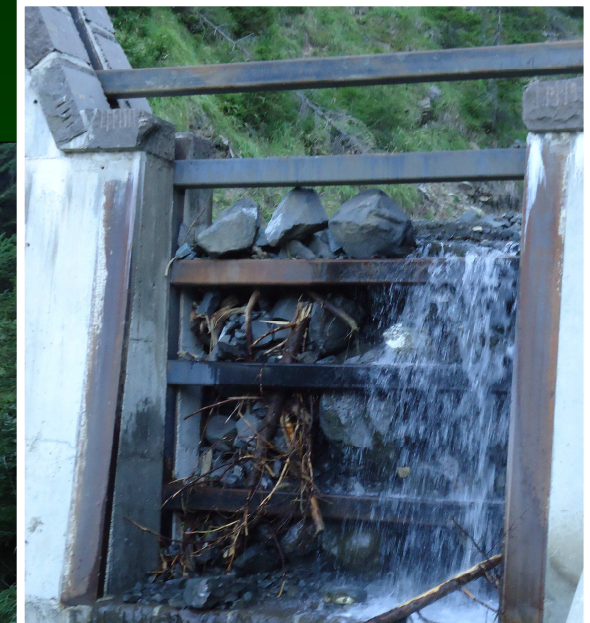
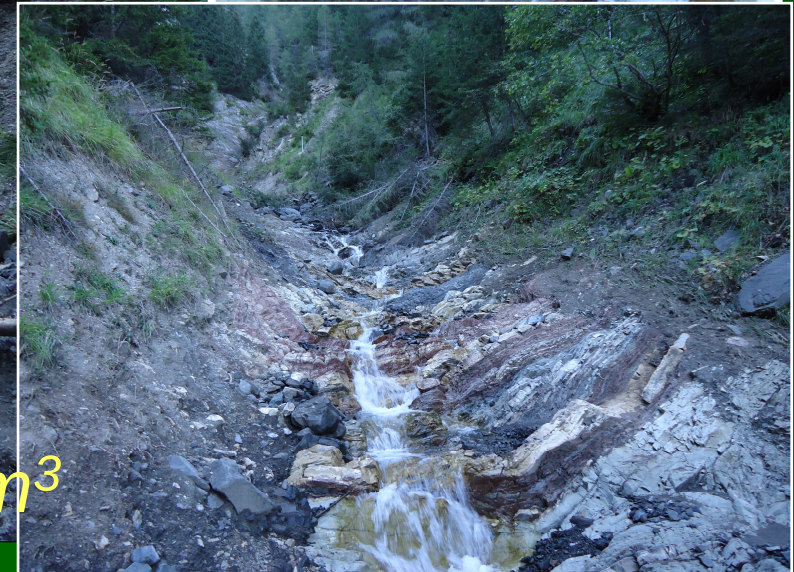
## Evento 17 settembre 2011

*Materiale depositato circa 400 m<sup>3</sup>*

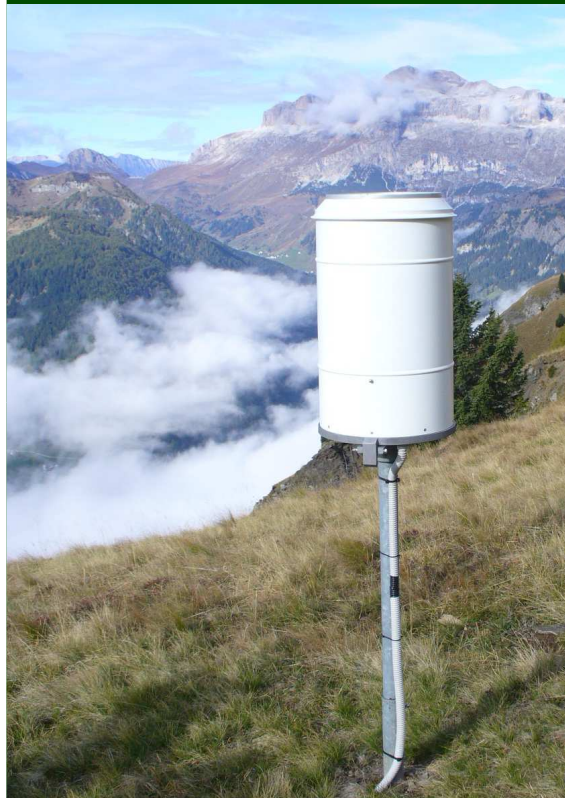
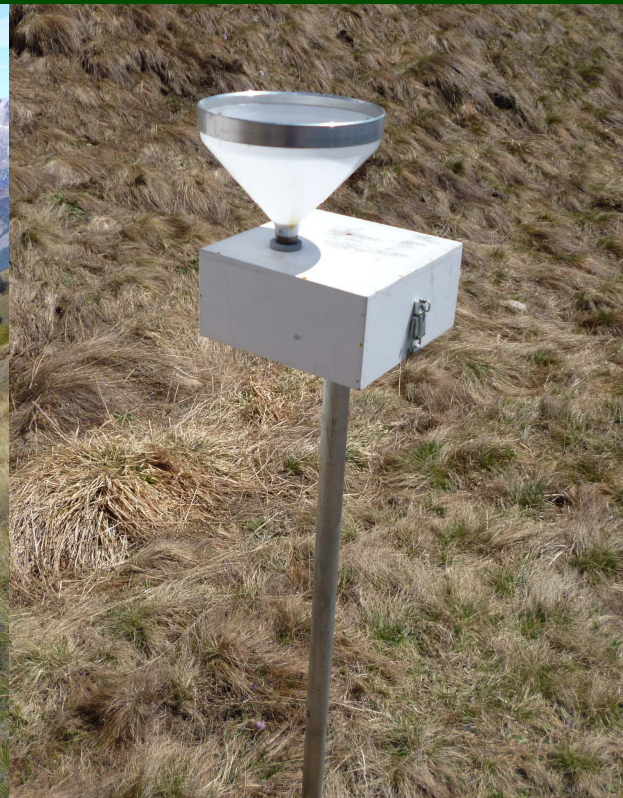
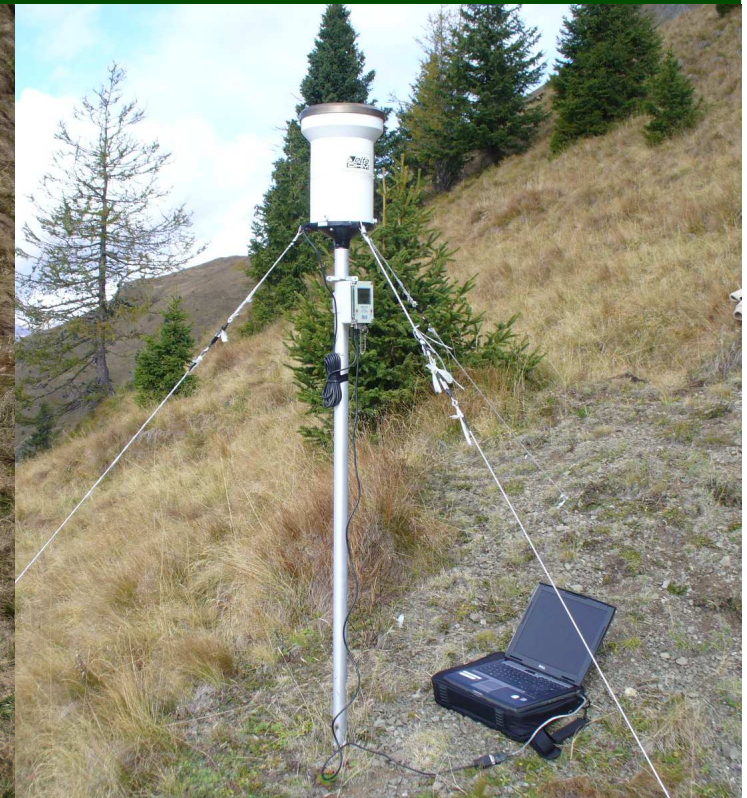
## *Pluviometri utilizzati*

*Pluvio HEWS*

*ex olandese*

*TESAF*

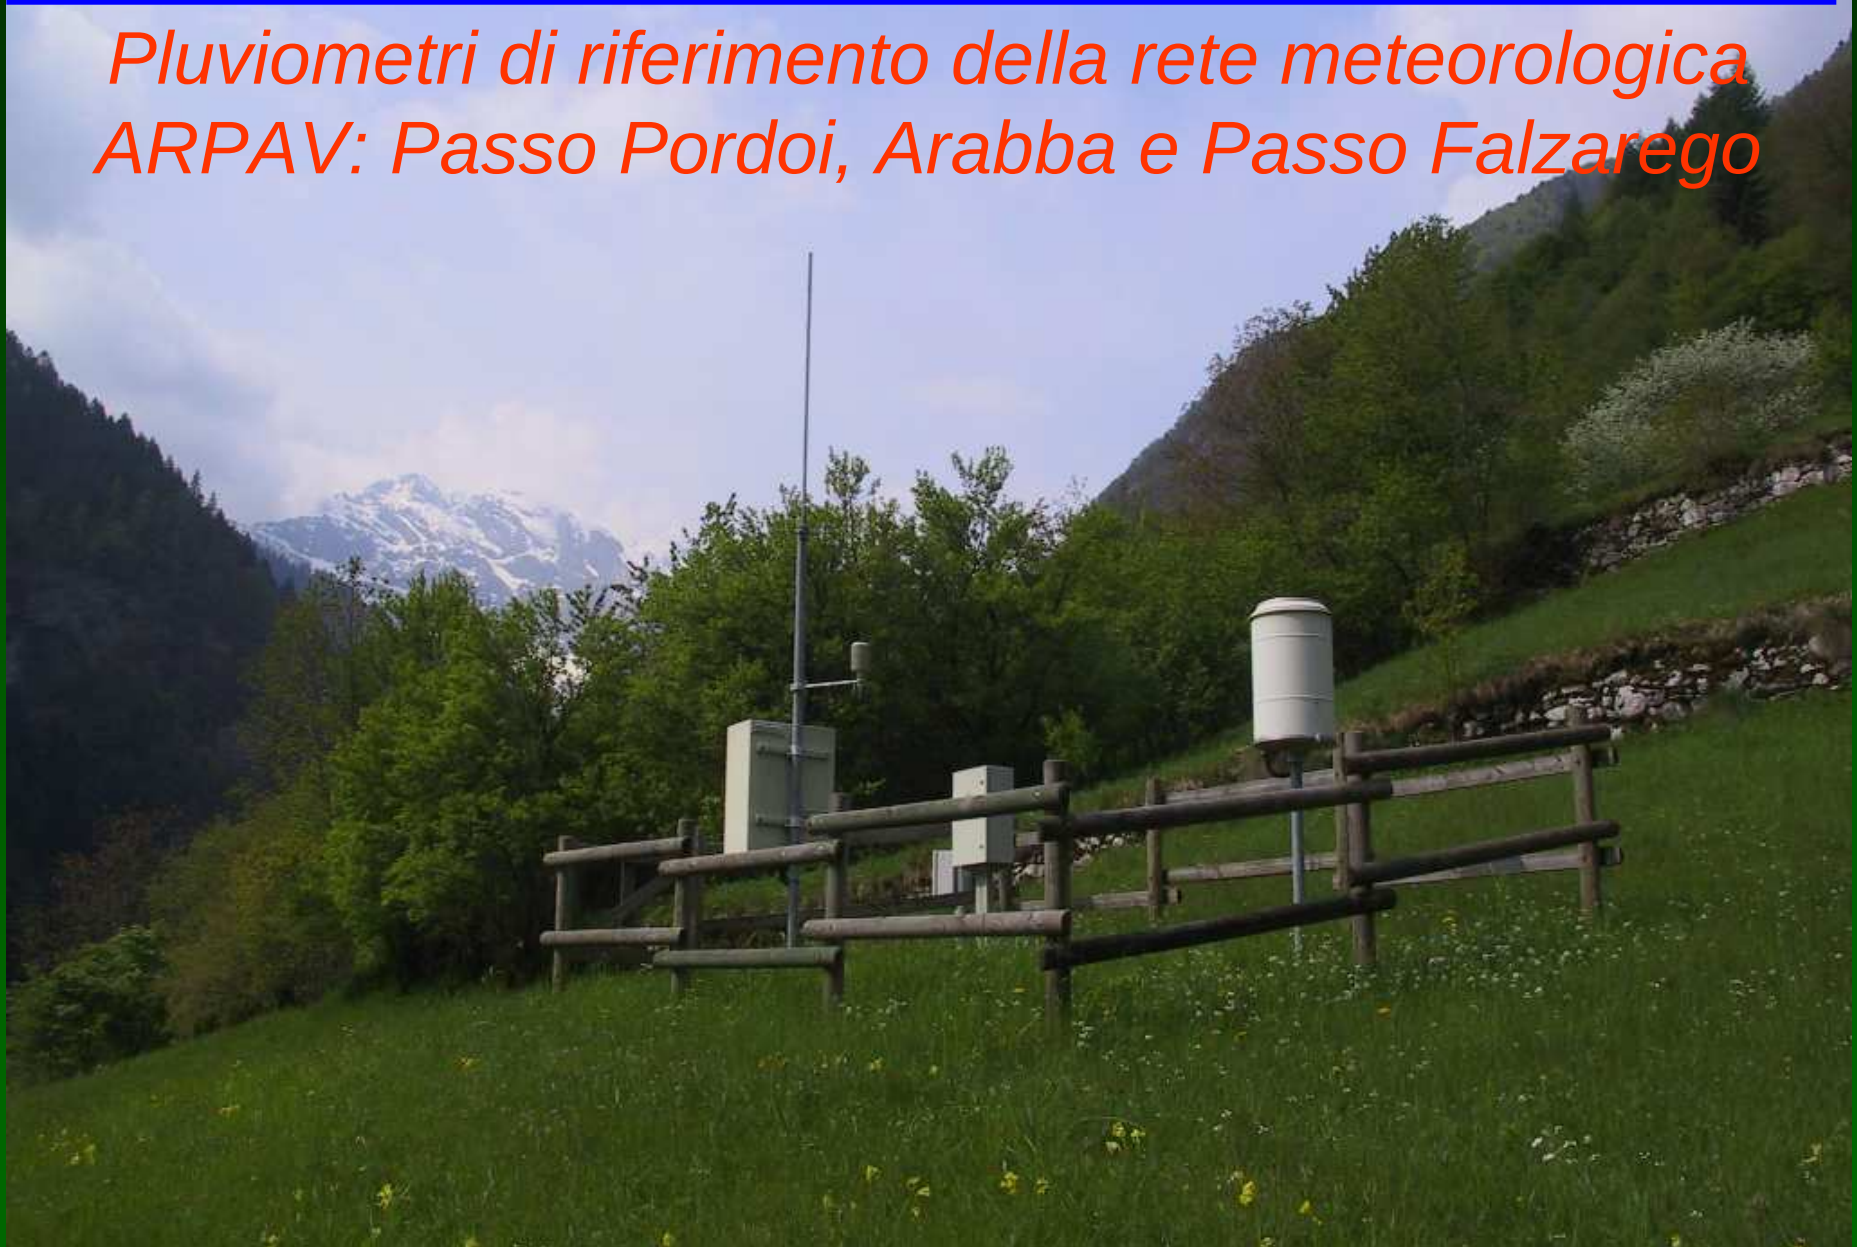
### *Pluviometri di riferimento della rete meteorologica ARPAV: Passo Pordoi, Arabba e Passo Falzarego*
