1.1 Dati identificativi		
1	Denominazione acqua di balneazione*	S. CROCE
2	Id acqua di balneazione*	IT005025072001
3	Id gruppo*	-
4	Categoria	L
5	Regione	VENETO
6	Provincia	BELLUNO
7	Comune	ALPAGO
8	Corpo idrico*	LAGO DI SANTA CROCE
9	ID corpo idrico*	ITALW06PI0600VN
10	Informazioni ai sensi dell'Allegato III, comma 3	-
11	Distretto idrografico*	ALPI ORIENTALI
12	Id distretto idrografico*	ITA
13	Sub-unit distretto idrografico*	-
14	Id sub-unit distretto idrografico*	-
15	Data di redazione del profilo	marzo 2011
16	Aggiornamento e riesame	2021

2.1 Descrizione dell'area di balneazione		
17	Aspetti fisici dell'acqua di balneazione	Fondale ciottoloso (da 6.5 cm a 25 cm) ; presenza di blocchi e trovanti > 25 cm
18	Descrizione generale della spiaggia e della zona circostante	Spiaggia ciottolosa (da 6.5 cm a 25 cm); presenza di blocchi
19	Struttura della Zona ripariale (solo per fiumi e laghi)	-
20	Ampiezza della spiaggia	da 0 a 5 m
21	Fenomeni erosivi	si, dovuti a variazioni di livello legate alla gestione del bacino da parte dell'ENEL
22	Numero di bagnanti	-
23	Infrastrutture/servizi	strutture sportive (Circolo velico della Lega Navale) n. 1 bar aperto nel periodo estivo con dispersion

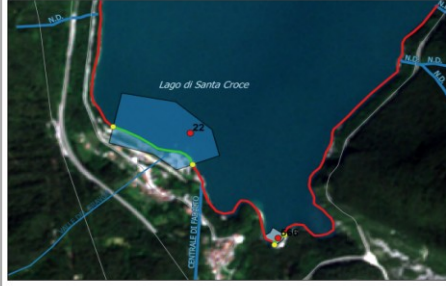
2.2 Localizzazione		
28	Coordinate centro (centroide) dell'area	Lat. 46,095084- Long.12,330513
29	Coordinate degli estremi dell'area	Lat.Inizio:46,093503-Long.Inizio:12,332370; Lat.Fine: 46,095303-Long.Fine:12,327436
30	Estensione area	0.447 km
31	Altitudine (solo laghi e fiumi)	386 m
32	Mappa

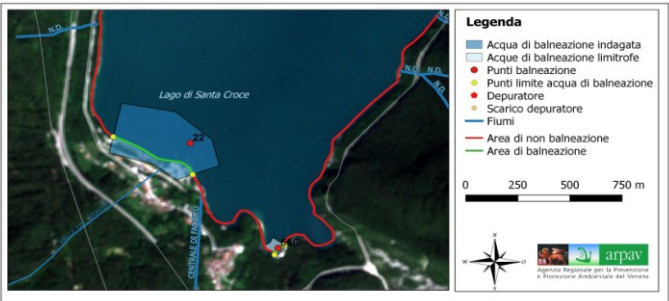
3.2 Cause di inquinamento		
44	Trattamento acque reflue	nessun impianto di depurazione attivo
45	Uso del suolo	Uso prevalente: territori boscati e ambienti semi naturali 74,2 %
46	Altre cause di inquinamento	Presenza (entro 1 Km) di foci fluviali
47	Valutazioni	-
48	Mappa
