1.1 Dati identificativi		
1	Denominazione acqua di balneazione*	FOCE TORRENTE SAN SEVERO
2	Id acqua di balneazione*	IT005023006006
3	Id gruppo*	-
4	Categoria	L
5	Regione	VENETO
6	Provincia	VERONA
7	Comune	BARDOLINO
8	Corpo idrico*	LAGO DI GARDA
9	ID corpo idrico*	ITIRPOMI2LN1IR
10	Informazioni ai sensi dell'Allegato III, comma 3	-
11	Distretto idrografico*	PADANO
12	Id distretto idrografico*	ITB
13	Sub-unit distretto idrografico*	-
14	Id sub-unit distretto idrografico*	-
15	Data di redazione del profilo	marzo 2011
16	Aggiornamento e riesame	2021

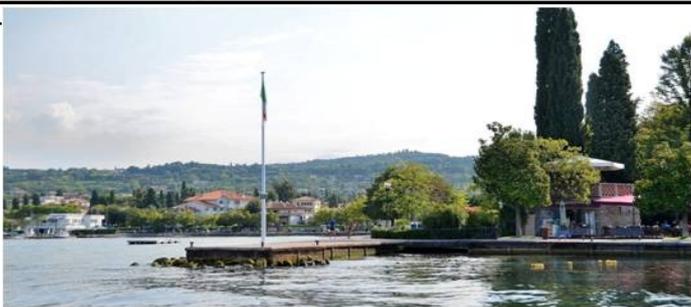
27	Immagine

2.1 Descrizione dell'area di balneazione		
17	Aspetti fisici dell'acqua di balneazione	fondale sabbioso, con limo e massi isolati
18	Descrizione generale della spiaggia e della zona circostante	Spiaggia rocciosa e ghiaiosa (da 0.2 cm a 6.4 cm). Massicciata ricavata dalla passeggiata lungo lago di Bardolino. Si trova nella zona centrale del contesto urbano di Bardolino
19	Struttura della Zona ripariale (solo per fiumi e laghi)	Vegetazione emersa: fortemente modificata. Vegetazione sommersa: naturale.
20	Ampiezza della spiaggia	fino a 5 m
21	Fenomeni erosivi	no
22	Numero di bagnanti	-
23	Infrastrutture/servizi	presenza di alberghi, ristoranti e bar a est della spiaggia.
24	Accesso consentito ad animali	-
25	Autorità competente	Comune di Bardolino; Ispettorato di Porto; Guardia Costiera (tel. 1530); ARPAV (mail: oaa@arpa.veneto.it)
26	Fruizioni dell'area diverse dalla balneazione	Alcuni pontili. Presenza di una pista ciclabile. Molte boe per l'ormeggio delle unità nautiche

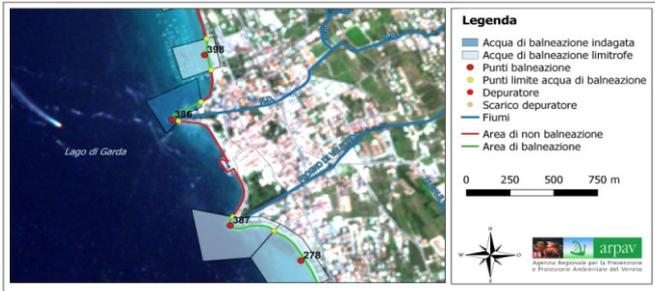
45	Uso del suolo	Uso prevalente: corpi idrici 71,3 %
46	Altre cause di inquinamento	Presenza (entro 500 m) di foci fluviali
47	Valutazioni	-
48	Mappa

3.2 Cause di inquinamento		
44	Trattamento acque reflue	Presenza del sistema di convogliamento acque miste comunali con relativi sfioratori di emergenza. Presenza del collettore consortile. Condotte per lo scarico di acque meteoriche. Impianto di depurazione di Peschiera del Garda che scarica nel fiume Mincio (Regione Lombardia)
