| <b>1.1 Dati identificativi</b> | | |
|---|--|--|
| 1 | Denominazione acqua di balneazione* | RIVALUNGA SUD |
| 2 | Id acqua di balneazione* | IT005023006008 |
| 7 | Comune | BARDOLINO |
| 15 | Data di redazione del profilo | marzo 2011 |

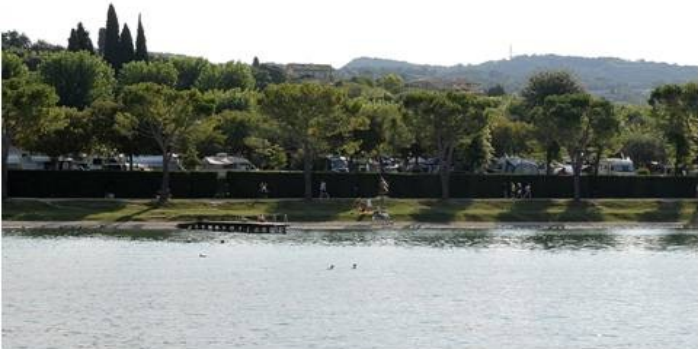
| <b>1.1 Dati identificativi</b> | | |
|---|--|--|
| 27 | Immagine | |

| <b>1.1 Dati identificativi</b> | | |
|---|--|--|
| 17 | Aspetti fisici dell'acqua di balneazione | fondale sabbioso, con limo e massi isolati |
| 18 | Descrizione generale della spiaggia e della zona circostante | spiaggia ghiaiosa (0.2 cm a 6.4 cm) e sabbiosa. Spiaggia ricavata con materiali da riporto sul lungo lago tra Bardolino e Garda. |
| 19 | Struttura della Zona ripariale (solo per fiumi e laghi) | Vegetazione emersa: fortemente modificata. Vegetazione sommersa: naturale. |

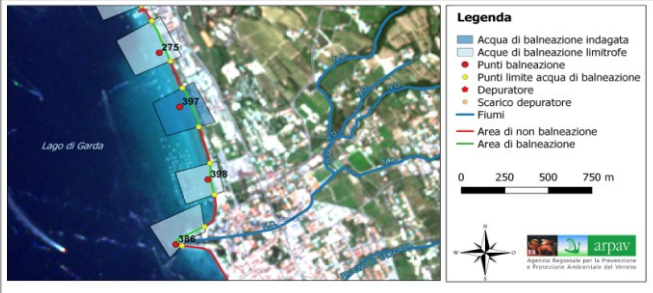
| 32 | Mappa | |

| 28 | Coordinate centro (centroide) dell'area | Lat. 45,556968 - Long. 10,715274 |
| 29 | Coordinate degli estremi dell'area | Lat.Inizio: 45,558273 - Long.Inizio: 10,715232;<br>Lat.Fine: 45,556056 - Long.Fine: 10,716435 |

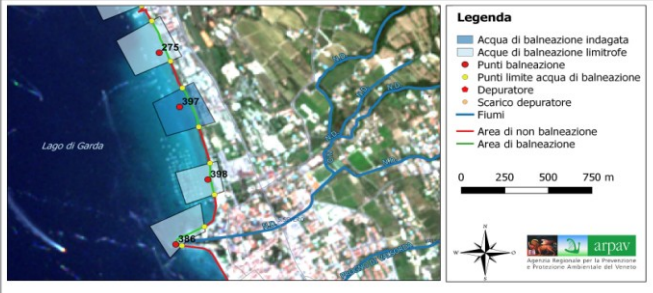
| 48 | Mappa | |

| 44 | Trattamento acque reflue | Presenza del sistema di convogliamento acque miste comunali con relativi sfioratori di emergenza. Presenza del collettore consortile. Condotte per lo scarico di acque meteoriche. Impianto di depurazione di Peschiera del Garda che scarica nel fiume Mincio (Regione Lombardia) |
| 45 | Uso del suolo | Uso prevalente: corpi idrici 71,3 % |
