| 1.1 Dati identificativi | | |
|---|--|--|
| 1 | Denominazione acqua di balneazione* | SCALETTE |
| 2 | Id acqua di balneazione* | IT005023014005 |
| 7 | Comune | BRENZONE |
| 8 | Corpo idrico* | LAGO DI GARDA |

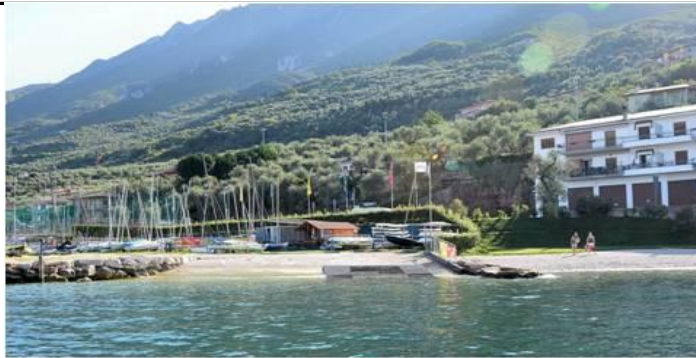
| 27 | Immagine | |

| 1.1 Dati identificativi | | |
|---|--|--|
| 17 | Aspetti fisici dell'acqua di balneazione | Fondale ciottoloso (da 6.5 cm a 25 cm) e ghiaioso (0.2 cm a 6.4 cm) |
| 18 | Descrizione generale della spiaggia e della zona circostante | spiaggia ghiaiosa (da 0.2 cm a 6.4 cm). spiaggia ricavata con materiale da riporto in una insenatura naturale |
| 23 | Infrastrutture/servizi | Servizi igienici, punti di ristoro e strutture sportive. Presenza di pennelli realizzati con massi da riporto, pontili e boe di ormeggio. Vi è lo YC Acquafresca dotato di gru di alaggio. Oltre la strada presenza di campeggi e Hotel. Presenza di pista ciclabile |

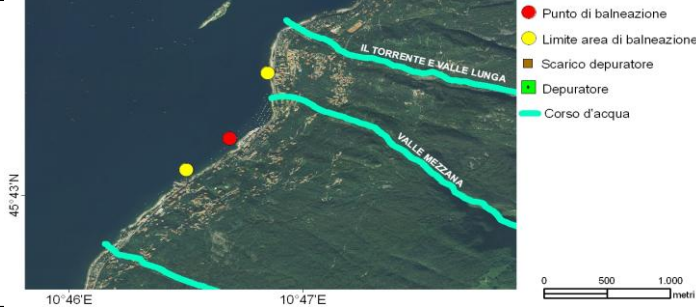
| 32 | Mappa | |

| 28 | Coordinate centro (centroide) dell'area | Lat. 45,722194 - Long. 10,777925 |
| 29 | Coordinate degli estremi dell'area | Lat. Inizio: 45,726030 - Long. Inizio: 10,780852; Lat. Fine: 45,718628 - Long. Fine: 10,775036 |

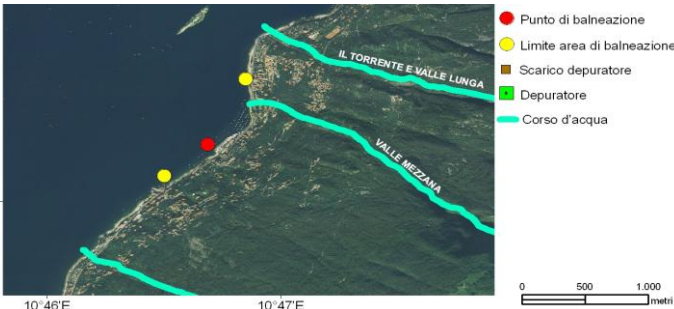
| 48 | Mappa | |

| 44 | Trattamento acque reflue | Presenza del sistema di convogliamento acque miste comunali con relativi sfioratori di emergenza. Presenza del collettore consortile. Condotte per lo scarico di acque meteoriche. Impianto di depurazione di Peschiera del Garda che scarica nel fiume Mincio (Regione Lombardia) |
| 46 | Altre cause di inquinamento | Presenza (entro 500 m) di foci fluviali |
