1.1 Dati identificativi		
1	Denominazione acqua di balneazione*	VASO
2	Id acqua di balneazione*	IT005023014006
3	Id gruppo*	-
4	Categoria	L
5	Regione	VENETO
6	Provincia	VERONA
7	Comune	BRENZONE
8	Corpo idrico*	LAGO DI GARDA
9	ID corpo idrico*	ITIRPOMI2LN1IR
10	Informazioni ai sensi dell'Allegato III, comma 3	-
11	Distretto idrografico*	PADANO
12	Id distretto idrografico*	ITB
13	Sub-unit distretto idrografico*	-
14	Id sub-unit distretto idrografico*	-
15	Data di redazione del profilo	marzo 2011
16	Aggiornamento e riesame	2021

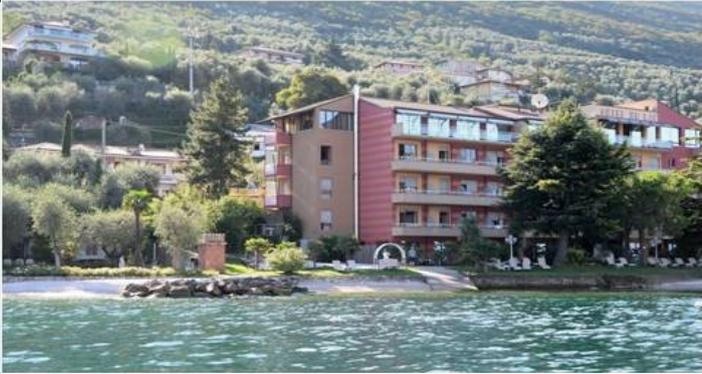
27	Immagine

2.1 Descrizione dell'area di balneazione		
17	Aspetti fisici dell'acqua di balneazione	Fondale ciottoloso (da 6.5 cm a 25 cm) e ghiaioso (0.2 cm a 6.4 cm)
18	Descrizione generale della spiaggia e della zona circostante	spiaggia ghiaiosa (da 0.2 cm a 6.4 cm). Spiaggia ricavata con materiale da riporto davanti a degli hotel
19	Struttura della Zona ripariale (solo per fiumi e laghi)	Vegetazione emersa: fortemente modificata. Vegetazione sommersa: naturale.
20	Ampiezza della spiaggia	da 5 a 10 m
21	Fenomeni erosivi	no
22	Numero di bagnanti	-
23	Infrastrutture/servizi	Servizi igienici e punti di ristoro. Presenza di pennelli realizzati con massi da riporto e alcune boe di ormeggio.
24	Accesso consentito ad animali	-
25	Autorità competente	Comune di Brenzone; Ispettorato di Porto; Guardia Costiera (tel. 1530); ARPAV (mail: oaa@arpa.veneto.it)
26	Fruizioni dell'area diverse dalla balneazione	-

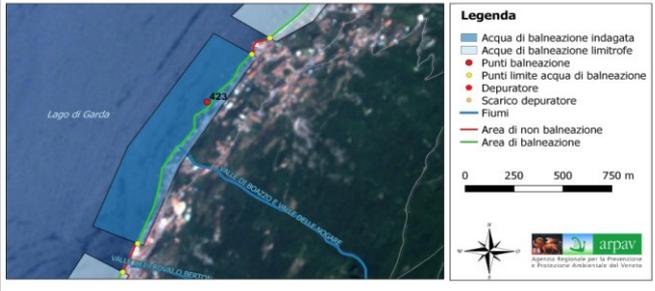
43	Idrologia	-
3.2 Cause di inquinamento		
44	Trattamento acque reflue	Ad Est degli Hotel presenza del sistema di convogliamento acque miste comunali con relativi sfioratori di emergenza. Presenza del collettore consortile. Condotte per lo scarico di acque meteoriche. Impianto di depurazione di Peschiera del Garda che scarica nel fiume Mincio (Regione Lombardia)
45	Uso del suolo	Uso prevalente: territori boscati e ambienti semi naturali 49,9 %
46	Altre cause di inquinamento	Presenza (entro 500 m) di foci fluviali
47	Valutazioni	-
48	Mappa
