1.1 Dati identificativi		
1	Denominazione acqua di balneazione*	PORTO S. MARGHERITA 50 METRI SUD INIZIO DIGA DESTRA FOCE FIUME LIVENZA
2	Id acqua di balneazione*	IT005027005015
3	Id gruppo*	-
4	Categoria	C
5	Regione	VENETO
6	Provincia	VENEZIA
7	Comune	CAORLE
8	Corpo idrico*	MARE ADRIATICO
9	ID corpo idrico*	ITACW00000500VN
10	Informazioni ai sensi dell'Allegato III, comma 3	-
11	Distretto idrografico*	ALPI ORIENTALI
12	Id distretto idrografico*	ITA
13	Sub-unit distretto idrografico*	-
14	Id sub-unit distretto idrografico*	-
15	Data di redazione del profilo	marzo 2011
16	Aggiornamento e riesame	2021

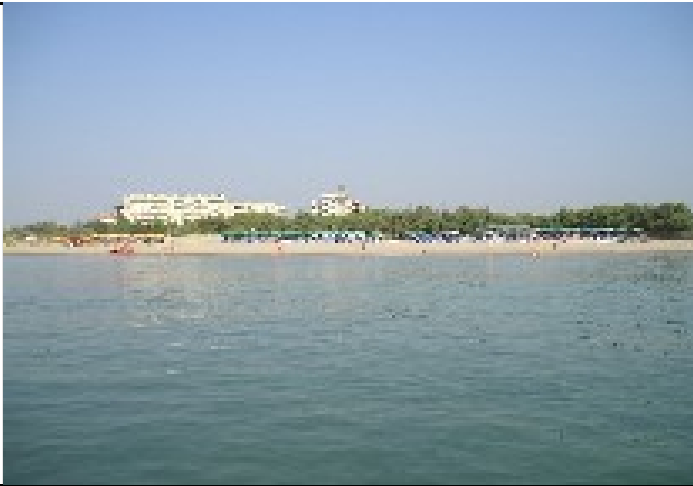
27	Immagine

2.1 Descrizione dell'area di balneazione		
17	Aspetti fisici dell'acqua di balneazione	fondale sabbioso
18	Descrizione generale della spiaggia e della zona circostante	spiaggia sabbiosa
19	Struttura della Zona ripariale (solo per fiumi e laghi)	-
20	Ampiezza della spiaggia	da 50 a 100 m
21	Fenomeni erosivi	no
22	Numero di bagnanti	-
23	Infrastrutture/servizi	Non ci sono infrastrutture. I punti corrispondono alla foce del fiume Livenza
24	Accesso consentito ad animali	-
25	Autorità competente	Comune di Caorle; Guardia Costiera (tel. 1530); ARPAV (mail: oaa@arpa.veneto.it)
26	Fruizioni dell'area diverse dalla balneazione	-

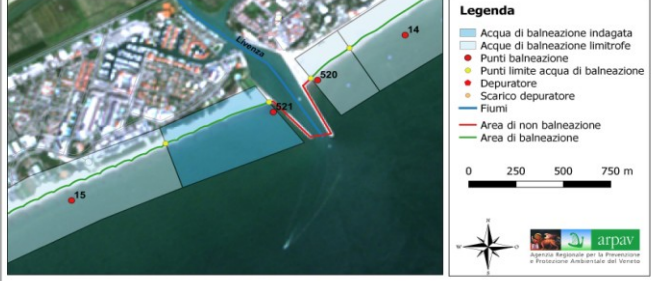
2.2 Localizzazione		
28	Coordinate centro (centroide) dell'area	lat. 45,585657 - long. 12,861829
29	Coordinate degli estremi dell'area	lat. Inizio: 45,587464 - long. Inizio: 12,864682; lat. Fine: 45,585299 - long. Fine: 12,857678
30	Estensione area	0.604 km
31	Altitudine (solo laghi e fiumi)	-
32	Mappa

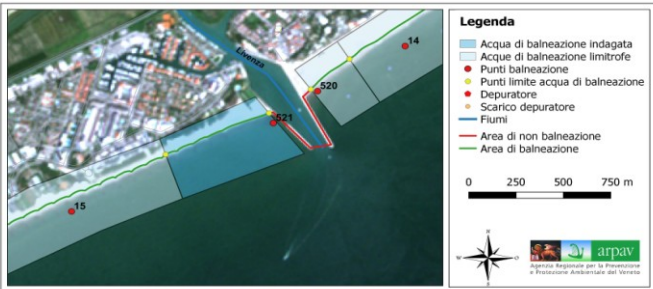
3.2 Cause di inquinamento		
44	Trattamento acque reflue	Depuratore di Caorle-Palangon - Ab. Eq. (di progetto) 120.000 - Distanza dalla foce del mare 5.8 Km
45	Uso del suolo	Uso prevalente: territori agricoli 73,4 %
46	Altre cause di inquinamento	La foce del fiume Livenza si trova a circa 50 mt a NE.
47	Valutazioni	-
48	Mappa
