1.1 Dati identificativi		
1	Denominazione acqua di balneazione*	VALLESELLA - CASETTE
2	Id acqua di balneazione*	IT005025018002
3	Id gruppo*	-
4	Categoria	L
5	Regione	VENETO
6	Provincia	BELLUNO
7	Comune	DOMEGGE DI CADORE
8	Corpo idrico*	LAGO DI CENTRO CADORE
9	ID corpo idrico*	ITALW06PI0100VN
10	Informazioni ai sensi dell'Allegato III, comma 3	-
11	Distretto idrografico*	ALPI ORIENTALI
12	Id distretto idrografico*	ITA
13	Sub-unit distretto idrografico*	-
14	Id sub-unit distretto idrografico*	-
15	Data di redazione del profilo	marzo 2016
16	Aggiornamento e riesame	2021

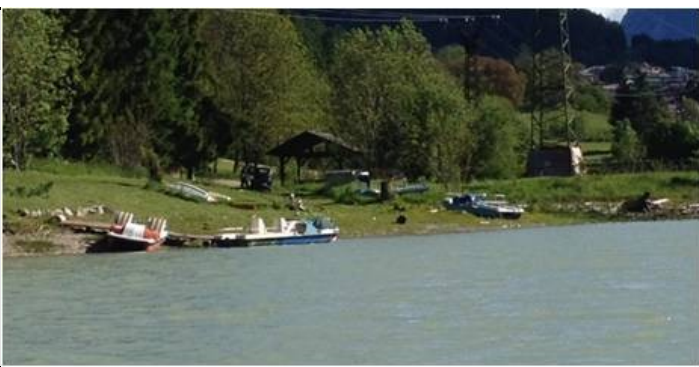
27	Immagine

2.1 Descrizione dell'area di balneazione		
17	Aspetti fisici dell'acqua di balneazione	Fondale ghiaioso fine – localmente fangoso
18	Descrizione generale della spiaggia e della zona circostante	Spiaggia ghiaiosa fine - erbosa in caso di livelli idrometrici particolarmente alti
19	Struttura della Zona ripariale (solo per fiumi e laghi)	Vegetazione sommersa: assente
20	Ampiezza della spiaggia	da 5 a 35 m
21	Fenomeni erosivi	si, localizzati dovuti a variazioni di livello a seguito della gestione del bacino da parte dell'ENEL
22	Numero di bagnanti	-
23	Infrastrutture/servizi	punti ristoro, strutture sportive : vicinanza sulla riva opposta del campeggio estivo – noleggio natanti
24	Accesso consentito ad animali	-
25	Autorità competente	Comune di Domegge di Cadore; ARPAV (mail: oaa@arpa.veneto.it)
26	Fruizioni dell'area diverse dalla balneazione	sport acquatici, noleggio natanti
