1.1 Dati identificativi		
1	Denominazione acqua di balneazione*	JESOLO LIDO SPONDA DESTRA FOCE FIUME PIAVE
2	Id acqua di balneazione*	IT005027019003
3	Id gruppo*	-
4	Categoria	C
5	Regione	VENETO
6	Provincia	VENEZIA
7	Comune	JESOLO
8	Corpo idrico*	MARE ADRIATICO
9	ID corpo idrico*	ITACW00000500VN
10	Informazioni ai sensi dell'Allegato III, comma 3	-
11	Distretto idrografico*	ALPI ORIENTALI
12	Id distretto idrografico*	ITA
13	Sub-unit distretto idrografico*	-
14	Id sub-unit distretto idrografico*	-
15	Data di redazione del profilo	marzo 2011
16	Aggiornamento e riesame	2021

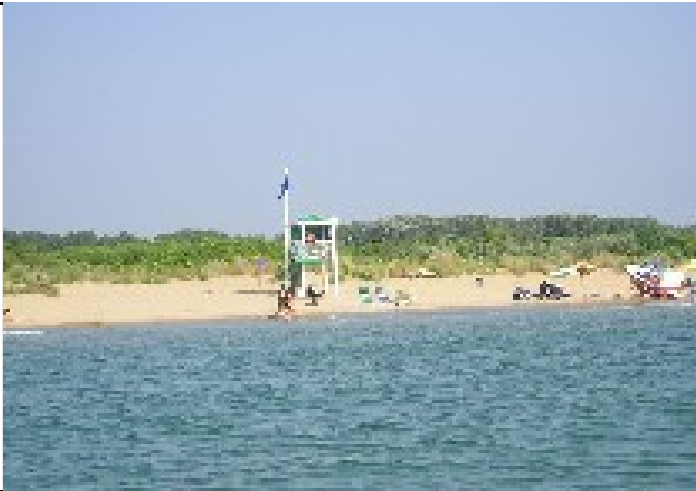
2.1 Descrizione dell'area di balneazione		
17	Aspetti fisici dell'acqua di balneazione	fondale sabbioso
18	Descrizione generale della spiaggia e della zona circostante	spiaggia sabbiosa
19	Struttura della Zona ripariale (solo per fiumi e laghi)	-
20	Ampiezza della spiaggia	tra 50 e 100 m
21	Fenomeni erosivi	no. Presenza di un una passerella perpendicolare alla linea di costa.
22	Numero di bagnanti	-
23	Infrastrutture/servizi	Servizi di assistenza e primo soccorso, Servizi per disabili, Servizi igienici, Strutture sportive, Campeggi, Servizi di salvataggio.
24	Accesso consentito ad animali	-
25	Autorità competente	Comune di Jesolo; Guardia Costiera (tel. 1530); ARPAV (mail: oaa@arpa.veneto.it)
26	Fruizioni dell'area diverse dalla balneazione	noleggio natanti
