1.1 Dati identificativi		
1	Denominazione acqua di balneazione*	SENTIERI - BOTTONA
2	Id acqua di balneazione*	IT005023043002
3	Id gruppo*	-
4	Categoria	L
5	Regione	VENETO
6	Provincia	VERONA
7	Comune	LAZISE
8	Corpo idrico*	LAGO DI GARDA
9	ID corpo idrico*	ITIRPOMI2LN1IR
10	Informazioni ai sensi dell'Allegato III, comma 3	-
11	Distretto idrografico*	PADANO
12	Id distretto idrografico*	ITB
13	Sub-unit distretto idrografico*	-
14	Id sub-unit distretto idrografico*	-
15	Data di redazione del profilo	marzo 2011
16	Aggiornamento e riesame	2021

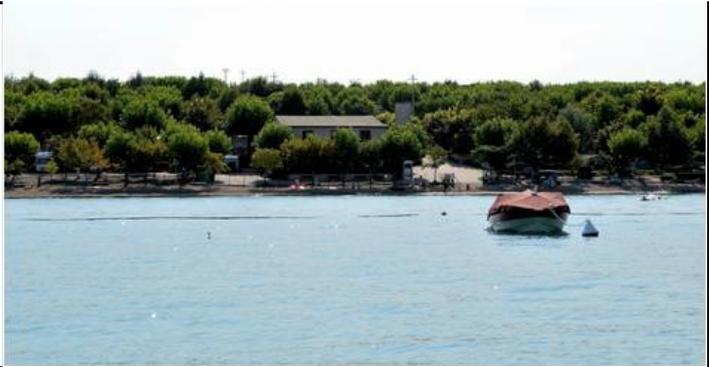
27	Immagine

2.1 Descrizione dell'area di balneazione		
17	Aspetti fisici dell'acqua di balneazione	Fondale sabbioso, con limo e massi isolati
18	Descrizione generale della spiaggia e della zona circostante	Spiaggia sabbiosa, ricavata con materiale da riporto.
19	Struttura della Zona ripariale (solo per fiumi e laghi)	Vegetazione emersa: fortemente modificata. Vegetazione sommersa: naturale.
20	Ampiezza della spiaggia	da 10 a 20 m
21	Fenomeni erosivi	no
22	Numero di bagnanti	-
23	Infrastrutture/servizi	3 campeggi, tutti dotati di bar, punti ristoro, supermercato, servizi igienici e di personale per il controllo della spiaggia per il primo soccorso.
24	Accesso consentito ad animali	-
25	Autorità competente	Comune di Lazise; Ispettorato di Porto; Guardia Costiera (tel. 1530); ARPAV (mail: oaa@arpa.veneto.it)
26	Fruizioni dell'area diverse dalla balneazione	Alcuni pontili. Presenza di una pista ciclabile sterrata dietro la spiaggia

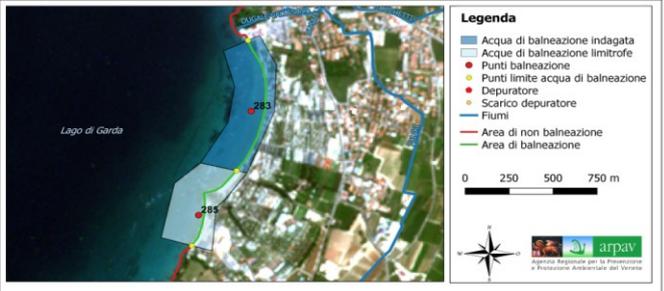
2.2 Localizzazione		
28	Coordinate centro (centroide) dell'area	Lat. 45,498008 - Long. 10,731574
29	Coordinate degli estremi dell'area	Lat.Inizio: 45,501752 - Long.Inizio: 10,731709; Lat.Fine: 45,494334 - Long.Fine: 10,730882
30	Estensione area	0.884 km
31	Altitudine (solo laghi e fiumi)	76 m
32	Mappa

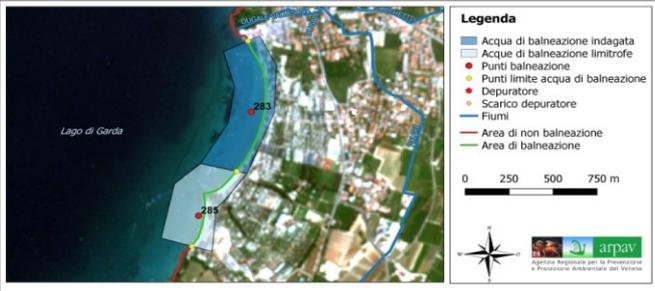
43	Idrologia	-
3.2 Cause di inquinamento		
44	Trattamento acque reflue	Presenza di un cantiere nautico. Presenza del sistema di convogliamento acque miste comunali con relativi sfioratori di emergenza. Presenza del collettore consortile. Impianto di depurazione di Peschiera del Garda che scarica nel fiume Mincio (Regione Lombardia)
45	Uso del suolo	Uso prevalente: corpi idrici 56,6 %
46	Altre cause di inquinamento	Presenza (entro 500 m) di foci fluviali
47	Valutazioni	-
48	Mappa
