1.1 Dati identificativi		
1	Denominazione acqua di balneazione*	GALLERIA CANTONE - NORD PORTO NAVENE
2	Id acqua di balneazione*	IT005023045001
3	Id gruppo*	-
4	Categoria	L
5	Regione	VENETO
6	Provincia	VERONA
7	Comune	MALCESINE
8	Corpo idrico*	LAGO DI GARDA
9	ID corpo idrico*	ITIRPOMI2LN1IR
10	Informazioni ai sensi dell'Allegato III, comma 3	-
11	Distretto idrografico*	PADANO
12	Id distretto idrografico*	ITB
13	Sub-unit distretto idrografico*	-
14	Id sub-unit distretto idrografico*	-
15	Data di redazione del profilo	marzo 2011
16	Aggiornamento e riesame	2021

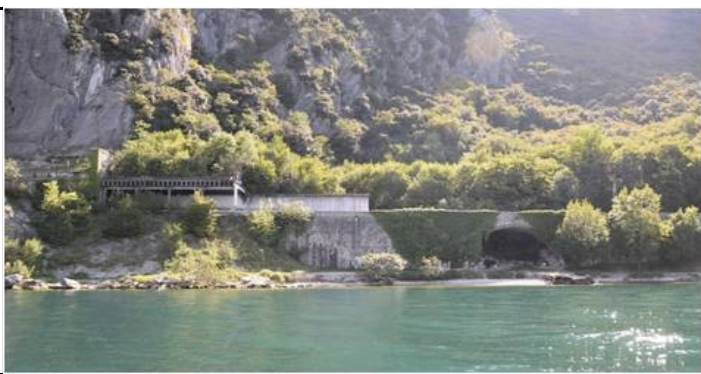
27	Immagine

2.1 Descrizione dell'area di balneazione		
17	Aspetti fisici dell'acqua di balneazione	Fondale ciottoloso (da 6.5 cm a 25 cm) e ghiaioso (da 0.2 cm a 6.4 cm)
18	Descrizione generale della spiaggia e della zona circostante	Spiaggia ghiaiosa (da 0.2 cm a 6.4 cm), ricavata con materiale da riporto in una insenatura naturale
19	Struttura della Zona ripariale (solo per fiumi e laghi)	Vegetazione emersa: fortemente modificata. Vegetazione sommersa: naturale.
20	Ampiezza della spiaggia	da 5 a 10 m
21	Fenomeni erosivi	no
22	Numero di bagnanti	-
23	Infrastrutture/servizi	Presenza di pennelli realizzati con massi da riporto, boe di ormeggio ed un pontile. Presenza di Albergo e ristorante
24	Accesso consentito ad animali	-
25	Autorità competente	Comune di Malcesine; Ispettorato di Porto; Guardia Costiera (tel. 1530); ARPAV (mail: oaa@arpa.veneto.it)
26	Fruizioni dell'area diverse dalla balneazione	-

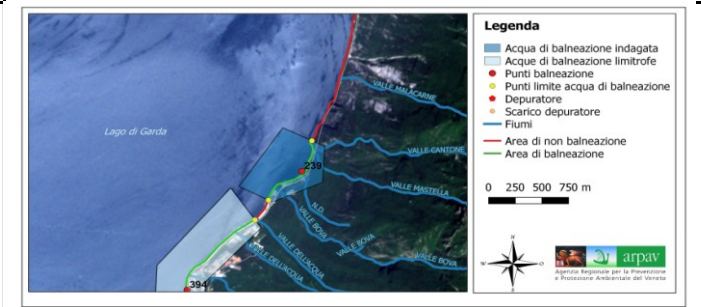
2.2 Localizzazione		
28	Coordinate centro (centroide) dell'area	Lat. 45,810446 - Long. 10,849195
29	Coordinate degli estremi dell'area	Lat.Inizio: 45,812939 - Long.Inizio: 10,852261; Lat.Fine: 45,807403 - Long.Fine: 10,847009
30	Estensione area	0.836 km
31	Altitudine (solo laghi e fiumi)	89 m
32	Mappa

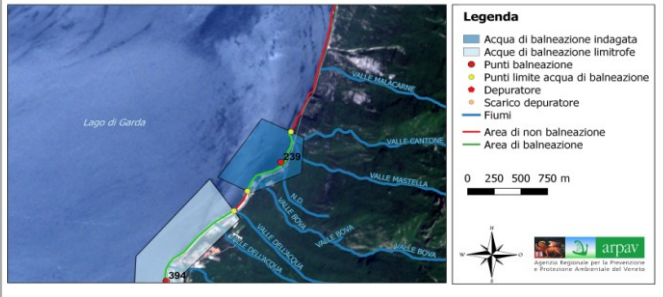
42	ID bacino idrografico	-
43	Idrologia	-
3.2 Cause di inquinamento		
44	Trattamento acque reflue	Presenza del sistema di convogliamento acque miste comunali con relativi sfioratori di emergenza in prossimità della strada ad est della spiaggia. Presenza del collettore consortile. Condotte per lo scarico di acque meteoriche. Impianto di depurazione di Peschiera del Garda che scarica nel fiume Mincio (Regione Lombardia)
45	Uso del suolo	Uso prevalente: territori boscati e ambienti semi naturali 62,6 %
46	Altre cause di inquinamento	Presenza (entro 500 m) di foci fluviali
47	Valutazioni	-
48	Mappa

3.3 Monitoraggio e valutazione¹		
49	Classificazione	-
50	Qualità dei corpi idrici nell'area di influenza	-
4.1 Impatti sull'acqua di balneazione¹		
51	Identificazione delle cause di inquinamento	Foci fluviali: Valle Cantone, Valle Mastella, Valle Bova
52	Localizzazione	-
53	Coordinate punti di immissione	-
54	Metodologia utilizzata per la stima degli impatti	modellistica numerica previsionale (da valutarne l'eventuale applicazione in caso di declassificazione delle acque)
55	Misure di miglioramento previste o adottate	-
