1.1 Dati identificativi		
1	Denominazione acqua di balneazione*	SUD PORTO RETILINO - NORD BAGNI PAINA
2	Id acqua di balneazione*	IT005023045002
3	Id gruppo*	-
4	Categoria	L
5	Regione	VENETO
6	Provincia	VERONA
7	Comune	MALCESINE
8	Corpo idrico*	LAGO DI GARDA
9	ID corpo idrico*	ITIRPOMI2LN1IR
10	Informazioni ai sensi dell'Allegato III, comma 3	-
11	Distretto idrografico*	PADANO
12	Id distretto idrografico*	ITB
13	Sub-unit distretto idrografico*	-
14	Id sub-unit distretto idrografico*	-
15	Data di redazione del profilo	marzo 2011
16	Aggiornamento e riesame	2021

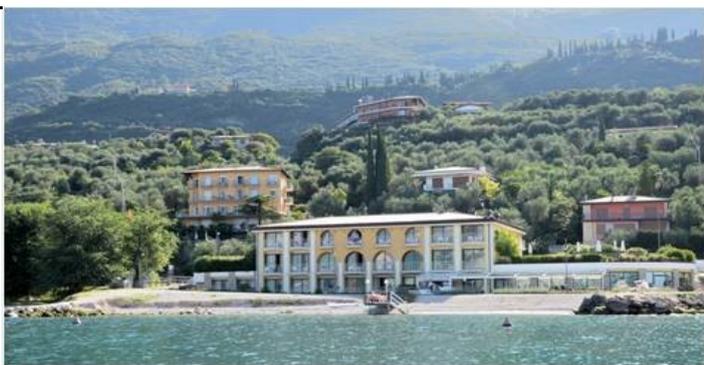
27	Immagine

2.1 Descrizione dell'area di balneazione		
17	Aspetti fisici dell'acqua di balneazione	Fondale ciottoloso (da 6.5 cm a 25 cm) e ghiaioso (da 0.2 cm a 6.4 cm)
18	Descrizione generale della spiaggia e della zona circostante	Spiaggia ghiaiosa (da 0.2 cm a 6.4 cm). Spiaggia ricavata con materiale da riporto zona sotto la massicciata che sostiene la SS249
19	Struttura della Zona ripariale (solo per fiumi e laghi)	Vegetazione emersa: fortemente modificata. Vegetazione sommersa: naturale.
20	Ampiezza della spiaggia	da 5 a 10 m
21	Fenomeni erosivi	no
22	Numero di bagnanti	-
23	Infrastrutture/servizi	Presenza di ristoranti. Presenza di pennelli realizzati con massi da riporto, pontili e boe di ormeggio.
24	Accesso consentito ad animali	-
25	Autorità competente	Comune di Malcesine; Ispettorato di Porto; Guardia Costiera (tel. 1530); ARPAV (mail: oaa@arpa.veneto.it)
26	Fruizioni dell'area diverse dalla balneazione	-

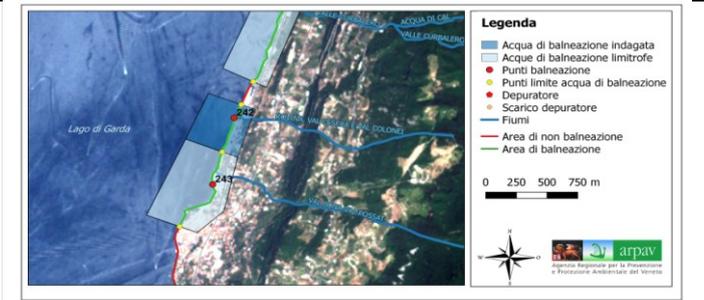
2.2 Localizzazione		
28	Coordinate centro (centroide) dell'area	Lat. 45,773428 - Long. 10,811505
29	Coordinate degli estremi dell'area	Lat. Inizio: 45,775111 - Long. Inizio: 10,813587; Lat. Fine: 45,771243 - Long. Fine: 10,811576
30	Estensione area	0.492 km
31	Altitudine (solo laghi e fiumi)	89 m
32	Mappa

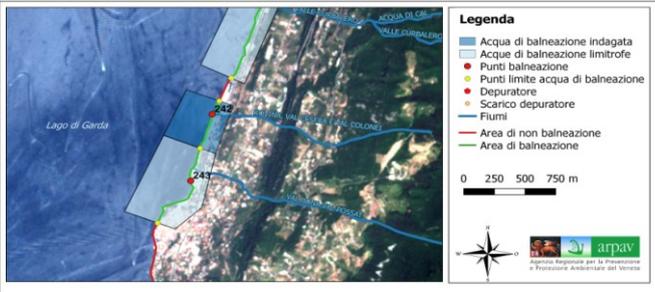
42	ID bacino idrografico	-
43	Idrologia	-
3.2 Cause di inquinamento		
44	Trattamento acque reflue	Presenza del sistema di convogliamento acque miste comunali con relativi sfioratori di emergenza. Presenza del collettore consortile. Condotte per lo scarico di acque meteoriche. Impianto di depurazione di Peschiera del Garda che scarica nel fiume Mincio (Regione Lombardia)
45	Uso del suolo	Uso prevalente: territori boscati e ambienti semi naturali 62,6 %
46	Altre cause di inquinamento	Presenza (entro 500 m) di foci fluviali
47	Valutazioni	-
48	Mappa

3.3 Monitoraggio e valutazione¹		
49	Classificazione	-
50	Qualità dei corpi idrici nell'area di influenza	-
4.1 Impatti sull'acqua di balneazione¹		
51	Identificazione delle cause di inquinamento	Foci fluviali: Val Bona, Vaio Rovina
52	Localizzazione	-
53	Coordinate punti di immissione	-
54	Metodologia utilizzata per la stima degli impatti	modellistica numerica previsionale (da valutarne l'eventuale applicazione in caso di declassificazione delle acque)
55	Misure di miglioramento previste o adottate	-
