1.1 Dati identificativi		
1	Denominazione acqua di balneazione*	SPIAGGIA COMUNALE PRO LOCO
2	Id acqua di balneazione*	IT005026067001
3	Id gruppo*	-
4	Categoria	L
5	Regione	VENETO
6	Provincia	TREVISO
7	Comune	REVINE LAGO
8	Corpo idrico*	LAGO DI LAGO
9	ID corpo idrico*	IT0510
10	Informazioni ai sensi dell'Allegato III, comma 3	-
11	Distretto idrografico*	ALPI ORIENTALI
12	Id distretto idrografico*	ITA
13	Sub-unit distretto idrografico*	-
14	Id sub-unit distretto idrografico*	-
15	Data di redazione del profilo	marzo 2011
16	Aggiornamento e riesame	2020

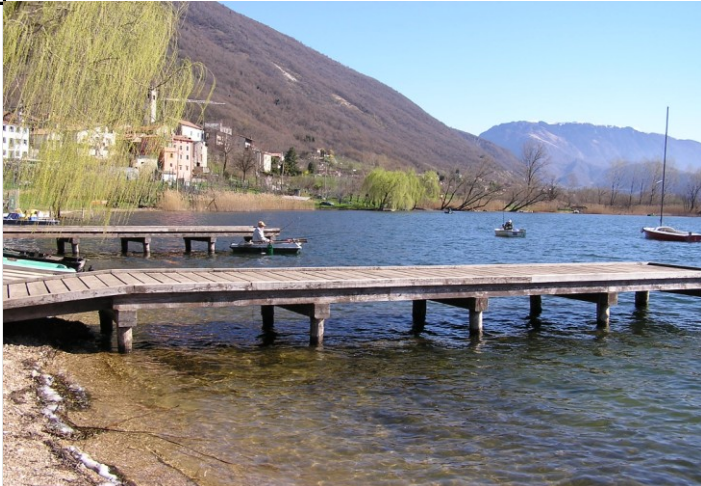
2.1 Descrizione dell'area di balneazione		
17	Aspetti fisici dell'acqua di balneazione	Fondale misto di ghiaia e ciotoli
18	Descrizione generale della spiaggia e della zona circostante	La spiaggia è ghiaiosa e il manto erboso circostante arriva fin quasi all'acqua
19	Struttura della Zona ripariale (solo per fiumi e laghi)	vegetazione emersa: fortemente modificata; vegetazione sommersa: modificata
20	Ampiezza della spiaggia	da 10 a 20 metri
21	Fenomeni erosivi	non evidenti
22	Numero di bagnanti	-
23	Infrastrutture/servizi	servizi igienici; punti di ristoro; zona pic-nic
24	Accesso consentito ad animali	-
25	Autorità competente	Comune di Revine Lago; ARPAV (mail: oaa@arpa.veneto.it)
26	Fruizioni dell'area diverse dalla balneazione	noleggio natanti
27	Immagine

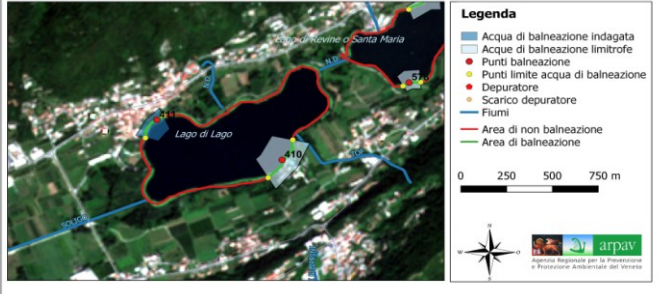
2.2 Localizzazione		
28	Coordinate centro (centroide) dell'area	Lat. 45,985175-Long.12,217872
29	Coordinate degli estremi dell'area	Lat.Inizio:45,985788-Long.Inizio:12,218503; Lat.Fine:45,984588 Long.Fine:12,217248
30	Estensione area	0.180 km
31	Altitudine (solo laghi e fiumi)	224 m
32	Mappa

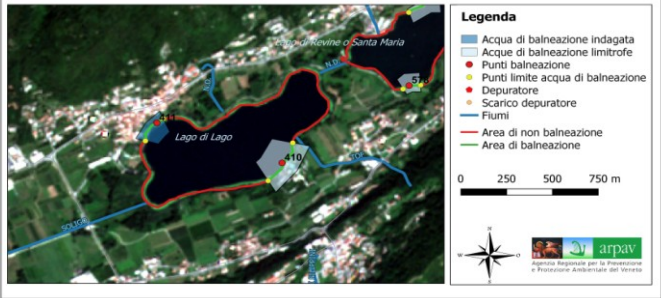
3.2 Cause di inquinamento		
44	Trattamento acque reflue	nessun impianto di depurazione attivo
45	Uso del suolo	Uso prevalente: territori boscati e ambienti semi naturali 79,4 %
46	Altre cause di inquinamento	-
47	Valutazioni	-
48	Mappa
