| <b>1.1 Dati identificativi</b> | | |
|---|--|--|
| 1 | Denominazione acqua di balneazione* | AREA VERDE COMUNALE |
| 7 | Comune | REVINE LAGO |
| 8 | Corpo idrico* | LAGO DI SANTA MARIA |
| 15 | Data di redazione del profilo | marzo 2011 |

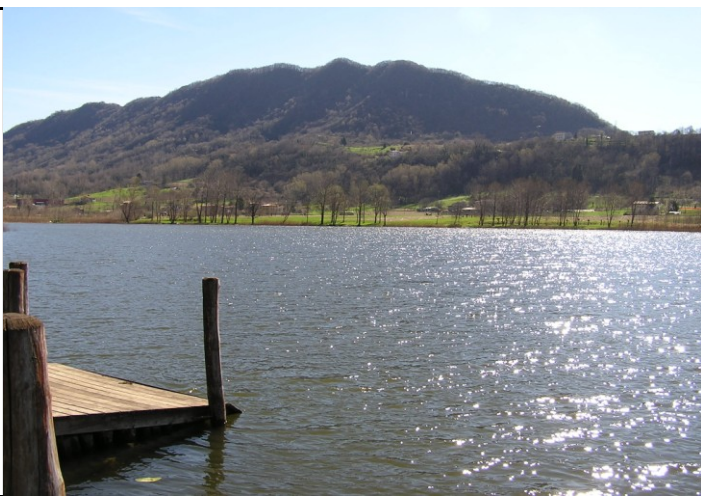
| 27 | Immagine | |

| <b>1.1 Dati identificativi</b> | | |
|---|--|--|
| 17 | Aspetti fisici dell'acqua di balneazione | Fondale di ghiaia e ciottoli |
| 18 | Descrizione generale della spiaggia e della zona circostante | La spiaggia è prevalentemente ghiaiosa e immediatamente a monte è presente una ampia zona a prato. |
| 19 | Struttura della Zona ripariale (solo per fiumi e laghi) | vegetazione emersa: fortemente modificata; vegetazione sommersa: modificata |
| 20 | Ampiezza della spiaggia | oltre 20 metri |

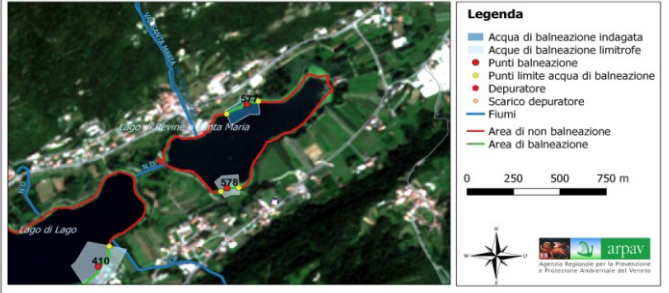
| 32 | Mappa | |

| 28 | Coordinate centro (centroide) dell'area | Lat.45,991712-Long.12,236948 |
| 29 | Coordinate degli estremi dell'area | Lat.Inizio:45,992184-Long.Inizio:12,238008;<br>Lat.Fine:45,991506- Long.Fine:12,235808 |
| 30 | Estensione area | 0.190 km |

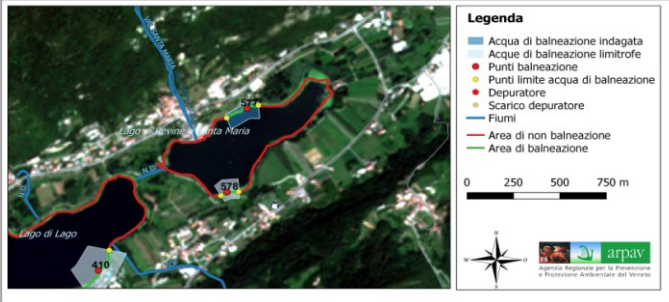
| 48 | Mappa | |

| 44 | Trattamento acque reflue | nessun impianto di depurazione attivo |
| 45 | Uso del suolo | Uso prevalente: territori boscati e ambienti semi naturali 79,4 % |
| 46 | Altre cause di inquinamento | Presenza (entro 1 Km) di foci fluviali |
