Agenzia Regionale per la Prevenzione
e Protezione Ambientale del Veneto

SERVIZIO IDROLOGICO

**SINTESI DELLE MISURE DI PORTATA CONDOTTE IN CONDIZIONI DI
MORBIDA-PIENA SUL BACINO DEL LIVENZA-MEDUNA
PERIODO 2010-2014**

Nota Tecnica n° 03/14

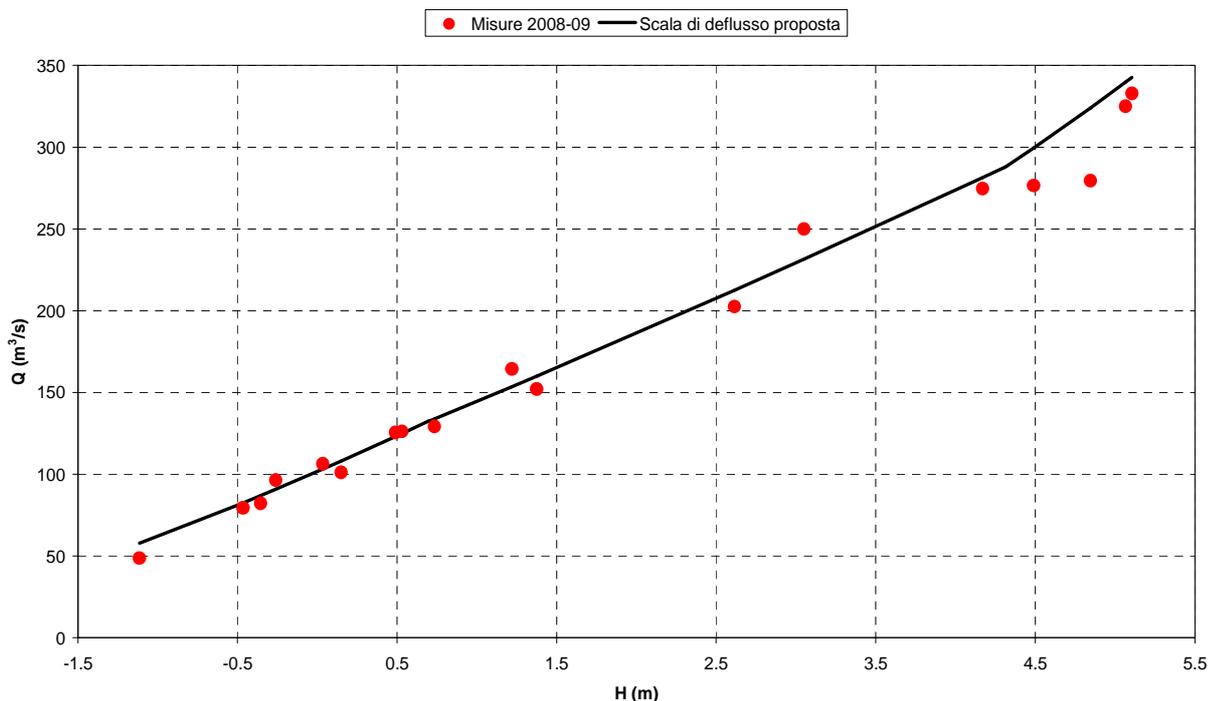
Nel grafico di Figura 1 si riporta l'adattamento grafico della scala alle misure eseguite fino al 2009. Per ulteriori dettagli si rimanda alla relazione (1).

Figura 1. Scala delle portate deflusso proposta per il teleidrometro sul fiume Livenza a Meduna di Livenza.

Nel presente paragrafo si riassumono alcune considerazioni emerse dall'analisi della scala delle portate costruita per la sezione di Meduna di Livenza, utilizzando le misure condotte fino all'anno 2009 (1). In particolare, nella nota già citata, si sottolineava come l'estrapolazione verso l'alto della scala proposta e di conseguenza la verifica della sua validità per altezze idrometriche, registrate dall'idrometro di Meduna di Livenza, maggiori ai 5.0 m fosse subordinata all'effettuazione di ulteriori misure dirette di portata. Più dettagliatamente la scala definita nel 2010 era composta da tre equazioni:

$$Q = 16.92 \cdot (h + 3.46)^{1.445} \quad \text{per } h < +0.70 \text{ m}$$

$$Q = 26.37 \cdot (h + 3.20)^{1.19} \quad \text{per } +0.70 \text{ m} < h < +4.32 \text{ m}$$

$$Q = 0.85 \cdot A \quad \text{per } h > +4.32 \text{ m}$$

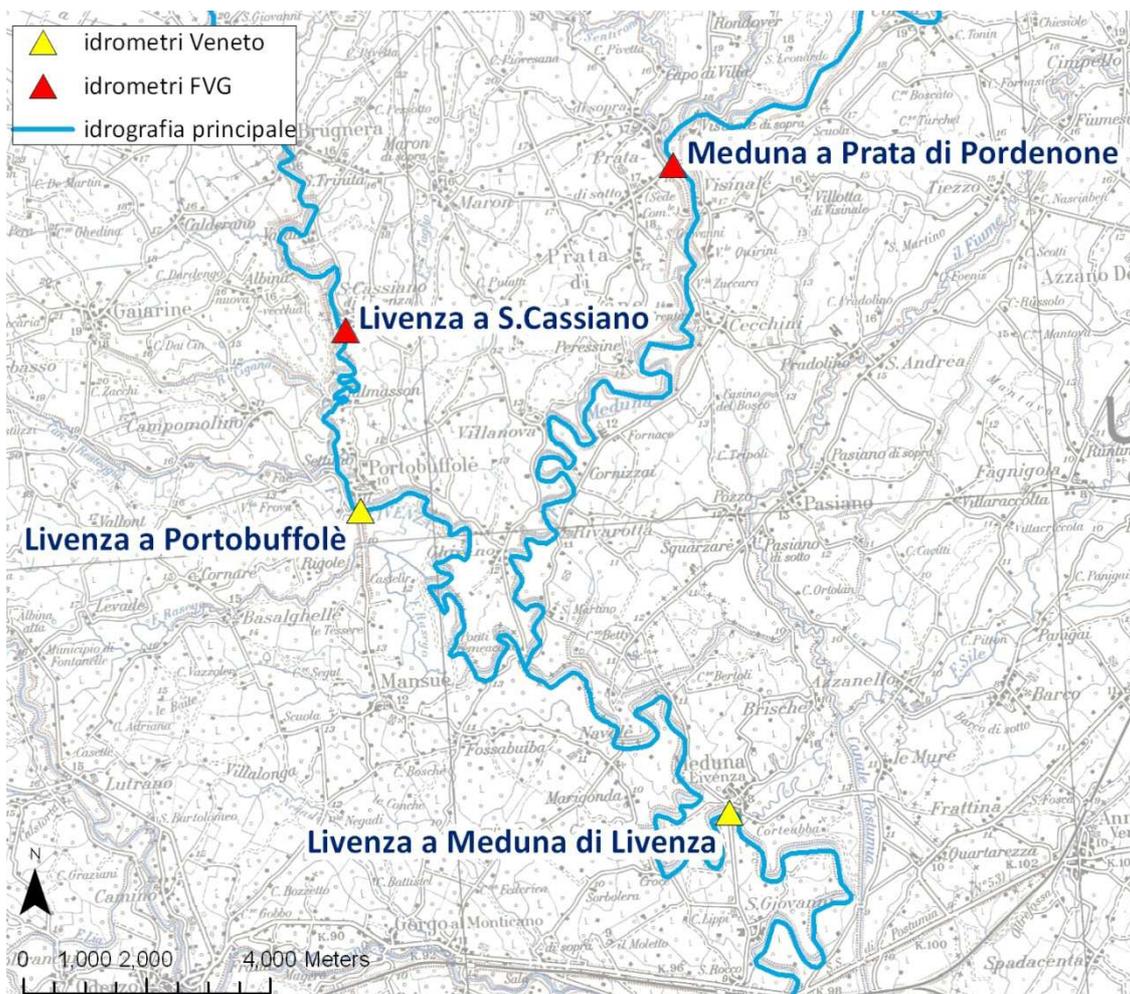
Figura 2. Localizzazione dei siti di misura in prossimità della confluenza dei fiumi Livenza e Meduna.

Nell'arco temporale tra il 2010 e il 2014 due piene significative che hanno interessato il bacino del Livenza-Meduna, sono state oggetto di monitoraggio diretto delle portate in transito. Specificatamente si sono eseguite misure durante gli eventi di novembre 2010, e febbraio 2014. Le sezioni interessate sono state: Meduna di Livenza, Portobuffolè, San Cassiano e Prata di Pordenone (Figura 2).

Durante l'evento di piena verificatosi i primi giorni di febbraio 2014 sono state eseguite tre misure di portata sull'asta principale dei fiumi Livenza e Meduna (2.a, 2.b e 2.c di Tabella 1). Dettagliatamente si sono indagate le sezioni di Meduna di Livenza, San Cassiano e Prata di Pordenone (Figura 2). Per inquadrare l'epoca di esecuzione delle singole misure si riportano gli idrogrammi di piena registrati dagli idrometri ad ultrasuoni installati sulle sezioni sopracitate con l'indicazione del momento di misura.

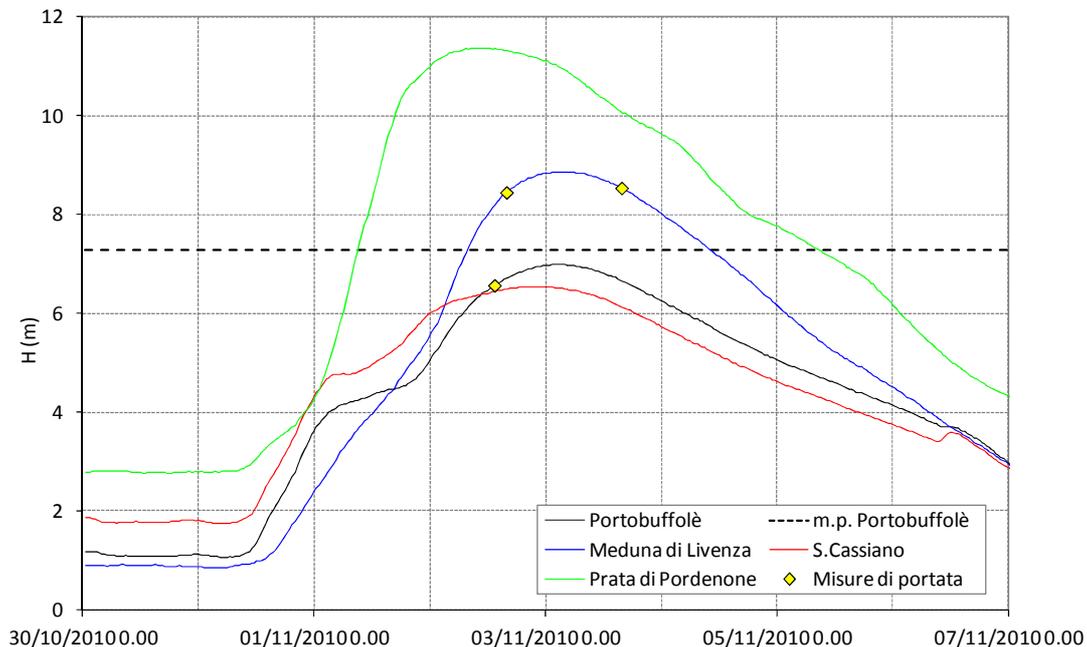
Nell'evento di novembre 2010 si sono eseguite tre misure portata (1.a, 1.b e 1.c di Tabella 1). Dagli idrogrammi di Figura 3 è possibile inquadrare temporalmente le misure condotte rispetto all'andamento dell'evento di piena.

Figura 3. Inquadramento temporale delle misure di portata in relazione all'evoluzione dell'evento di piena di novembre 2010.

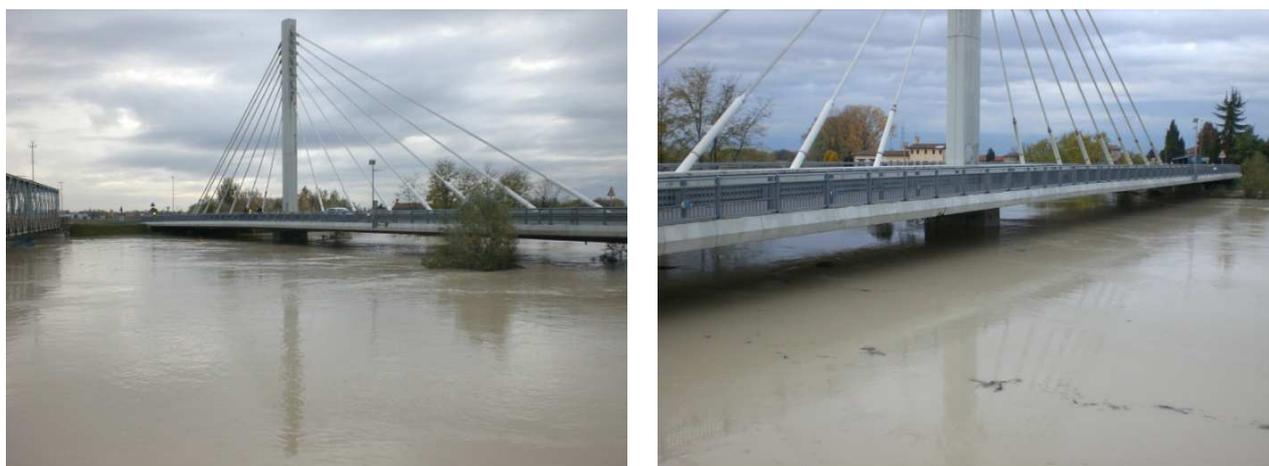
Le misure sono state eseguite trascinando, dal ponte dov'è installato l'idrometro ad ultrasuoni, un trimarano su cui sono montati il profilatore Doppler e il sensore per il rilievo della batimetria. Per la sezione di Meduna di Livenza ogni singolo transetto è composto da due parti, in quanto la presenza di vegetazione in alveo in prossimità della golenia sinistra (Figura 4 a sinistra) non permetteva di portare a termine il rilievo con un solo passaggio.

Figura 4. Vista del ponte sul fiume Livenza a Meduna di Livenza durante la piena di novembre 2010. A sinistra vista da valle verso monte dove è possibile apprezzare la vegetazione presente in golena sinistra.

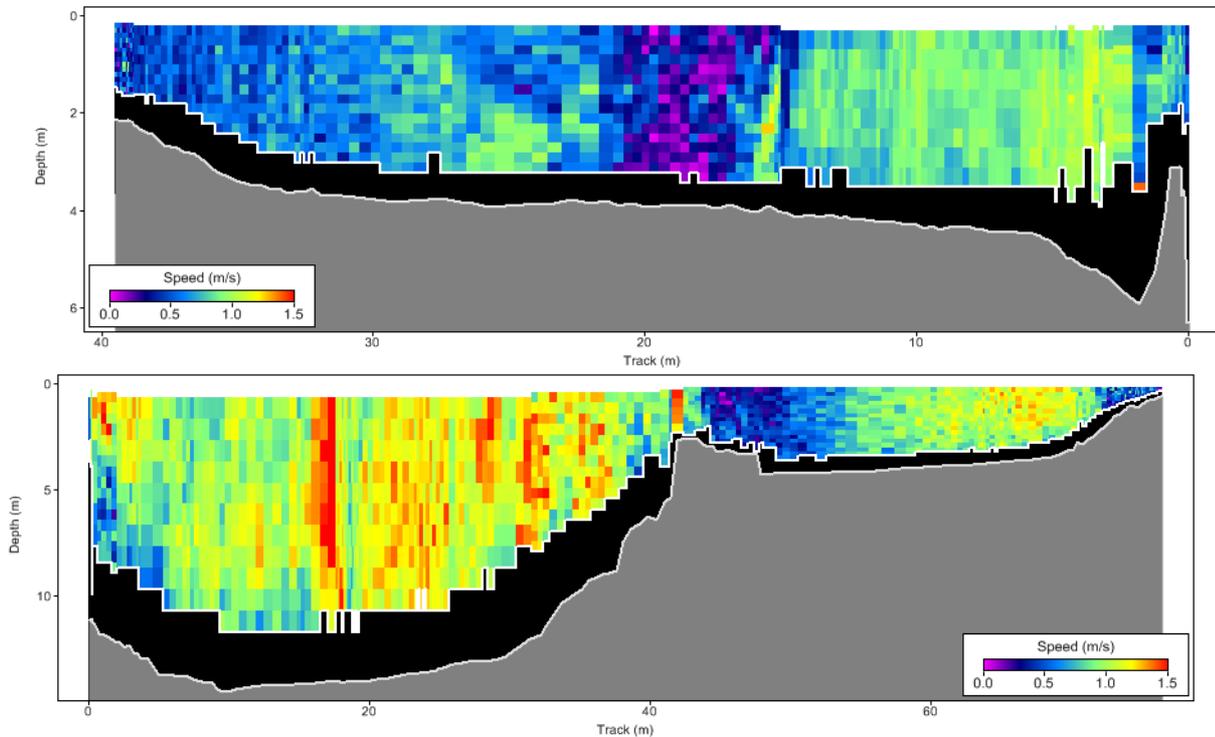
Nelle seguenti immagini (Figura 5) sono riportate le distribuzioni, lungo la sezione trasversale, delle velocità medie per le singole celle di misura rilevate dal profilatore Doppler per due transetti che uniti compongono l'intera sezione di misura di Meduna di Livenza. Si apprezza la presenza della vegetazione sommersa all'inizio della golena in sponda

destra che oltre ad incrementare la resistenza al deflusso, determina una riduzione della sezione utile, è possibile inoltre notare la riduzione di velocità dovuta alla pila in alveo nella golena sinistra.

Figura 5. Distribuzione sulla sezione trasversale delle velocità medie per cella di misura rilevate con profilatore Doppler in due transetti che compongono l'intera sezione di Meduna di Livenza. In altro il tracciato relativo alla golena sinistra.

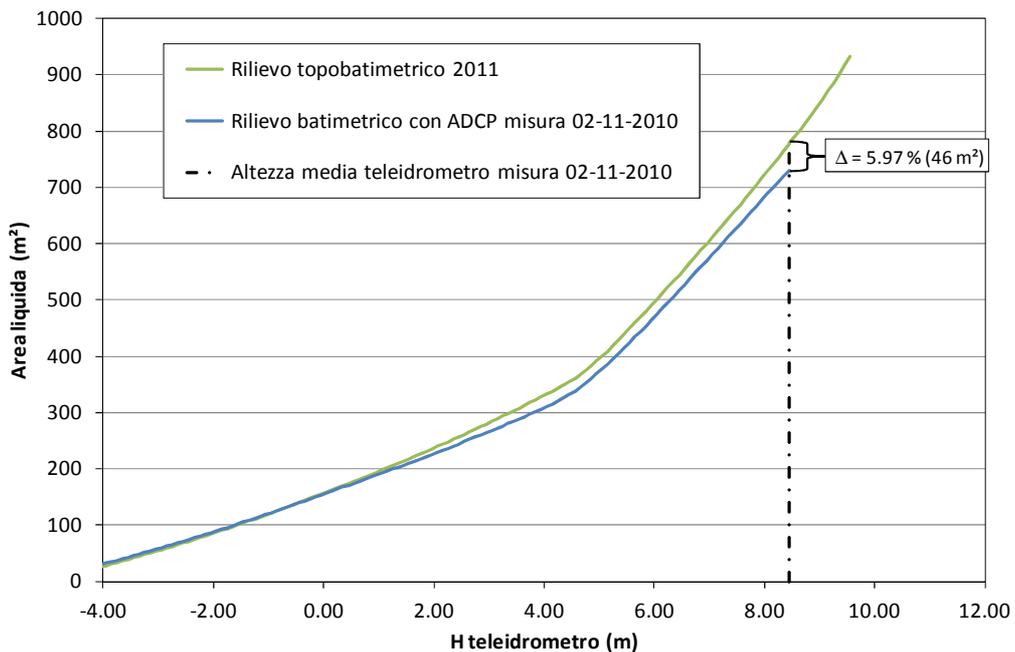
Al fine di valutare la bontà della batimetria rilevata durante la misura è stato eseguito un confronto tra l'andamento della relazione area livelli ottenuta sulla base di un rilievo topobatimetrico effettuato nel 2011 e quella dedotta dalla batimetria rilevata dal profilatore Doppler. Dal grafico di Figura 6, dove si riporta l'andamento delle relazioni Area - livello per i due diversi rilievi riferite alle altezze idrometriche del teleidrometro ad ultrasuoni, si evince come la differenza sia minima e computabile in buon parte alla presenza della vegetazione in alveo che riduce la sezione utile al deflusso. Come riportato la differenza assoluta è di 46 m².

Figura 6. Andamento delle relazioni Area – livello relative ad un rilievo topografico eseguito del 2011 e alla batimetria condotta con ADCP durante la misura di portata del 2 novembre 2010.

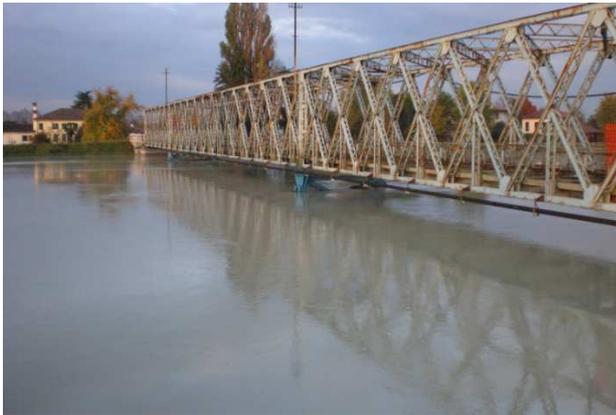
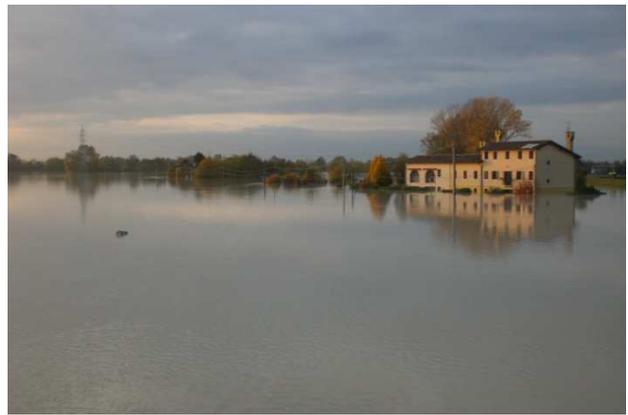
Sempre a Meduna di Livenza è stata eseguita il giorno 3 novembre 2010 una ulteriore misura di portata (Figura 7), utilizzando la stessa strumentazione e analoga metodologia operativa. Anche per quest'ultima è stata condotta un'analisi simile a quella effettuata per la misura del giorno 2 descritta nel paragrafo precedente.

Figura 7. Vista del vecchio ponte sul fiume Livenza (a valle dell'attuale attraversamento) e dell'area golenale a monte della sezione di misura nella giornata del 3 novembre 2010.

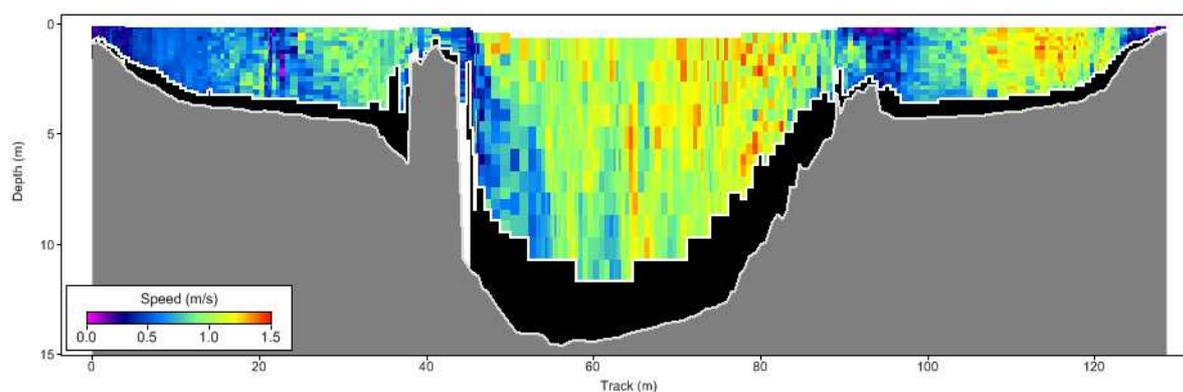
Per la misura del 3 novembre è disponibile in una sola immagine la distribuzione delle velocità acquisite lungo tutta la sezione trasversale. In Figura 8 si riporta, per uno dei transetti eseguiti, la rappresentazione grafica di detta distribuzione.

Figura 8. Distribuzione sulla sezione trasversale delle velocità rilevate per ogni singola cella di acquisizione del profilatore Doppler, durante un transetto relativo alla misura a Meduna di Livenza del giorno 3 novembre 2010.

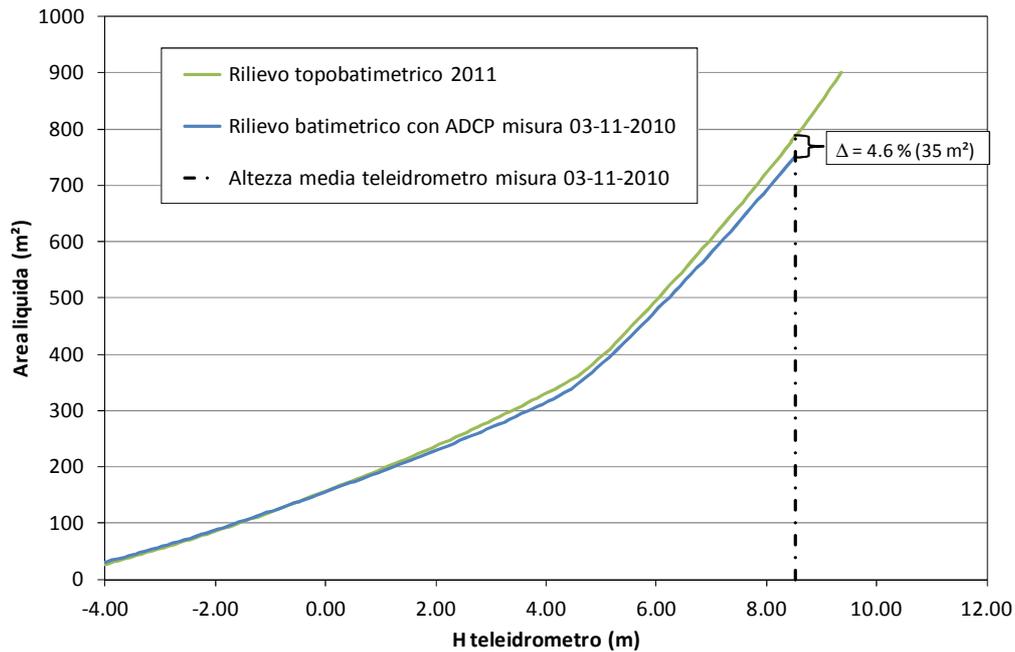
Anche per il rilievo batimetrico della misura del 3 novembre 2010 è stato eseguito un confronto tra l'andamento della relazione area livelli ottenuta da rilievo topografico effettuato nel 2011 e quella dedotta dal rilievo batimetrico condotto con ADCP per uno dei tre transetti eseguiti. Il confronto grafico di Figura 9, evidenzia un buon adattamento tra le due relazioni con uno scostamento assoluto per la quota idrometrica media registrata durante l'intervallo di misura pari a 35 m².

Figura 9. Andamento delle relazioni Area – livello relative ad un rilievo topografico eseguito del 2011 e alla batimetria condotta con ADCP durante la misura di portata del 3 novembre 2010.

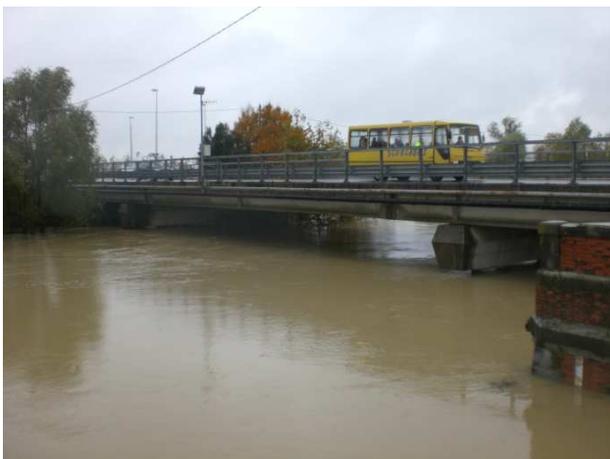
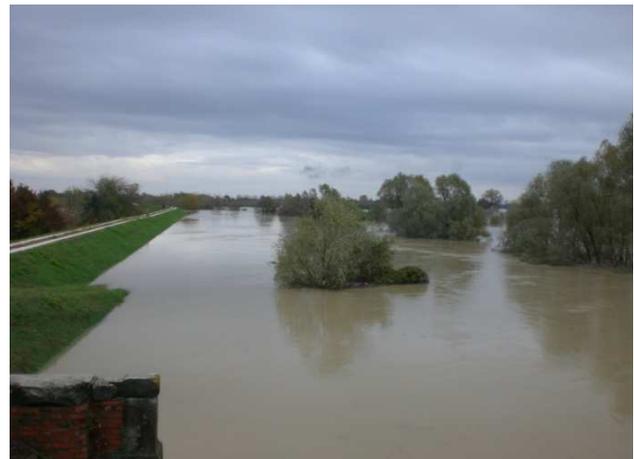
A Portobuffolè sul fiume Livenza è stata condotta una sola misura durante l'evento del novembre 2010 (Figura 3). Sono stati eseguiti quattro transetti dal ponte nei pressi dell'abitato di Portobuffolè dove è installato un idrometro ad ultrasuoni della rete di monitoraggio in tempo reale. Durante la misura è stato inoltre rilevata l'altezza idrometrica sulla palladiana storica di riferimento posta in sponda sinistra a valle del ponte, il valore medio riferito all'intervallo di misura è risultato pari a 6.54 m sullo zero idrometrico locale.

Figura 10. A destra immagine della sezione strumentata di Portobuffolè e del ponte dove è stata effettuata la misura di portata. A sinistra vista dell'alveo verso valle.

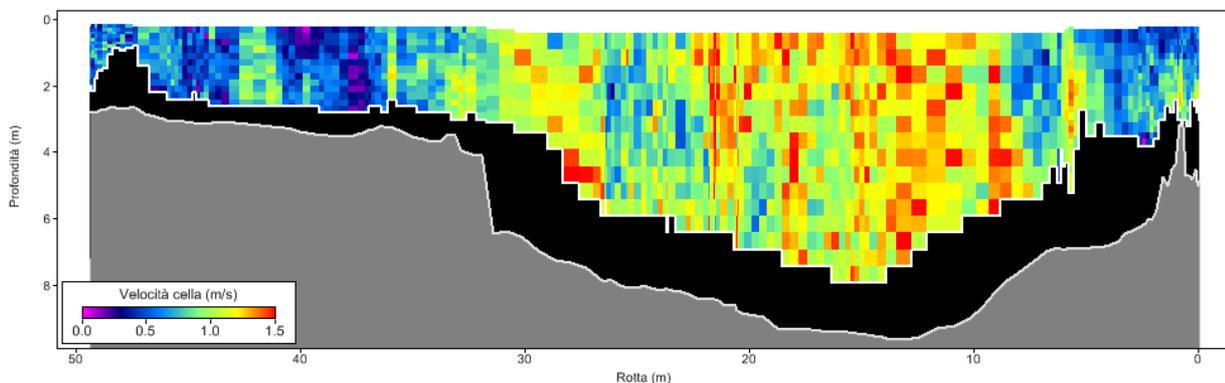
La sezione di misura è caratterizzata dalla presenza di vegetazione arbustiva in corrispondenza delle golene che può determinare un qualche disturbo nel rilevamento della batimetria o delle velocità, che possono presentare una distribuzione caotica dovuta all'aumento della turbolenza. La sezione è confinata in sponda destra dalla spalla di un vecchio attraversamento.

Figura 11. Distribuzione sulla sezione trasversale delle velocità rilevate per ogni singola cella di acquisizione del profilatore Doppler durante uno dei transetti della misura a Portobuffolè sul fiume Livenza del giorno 2 novembre 2010.

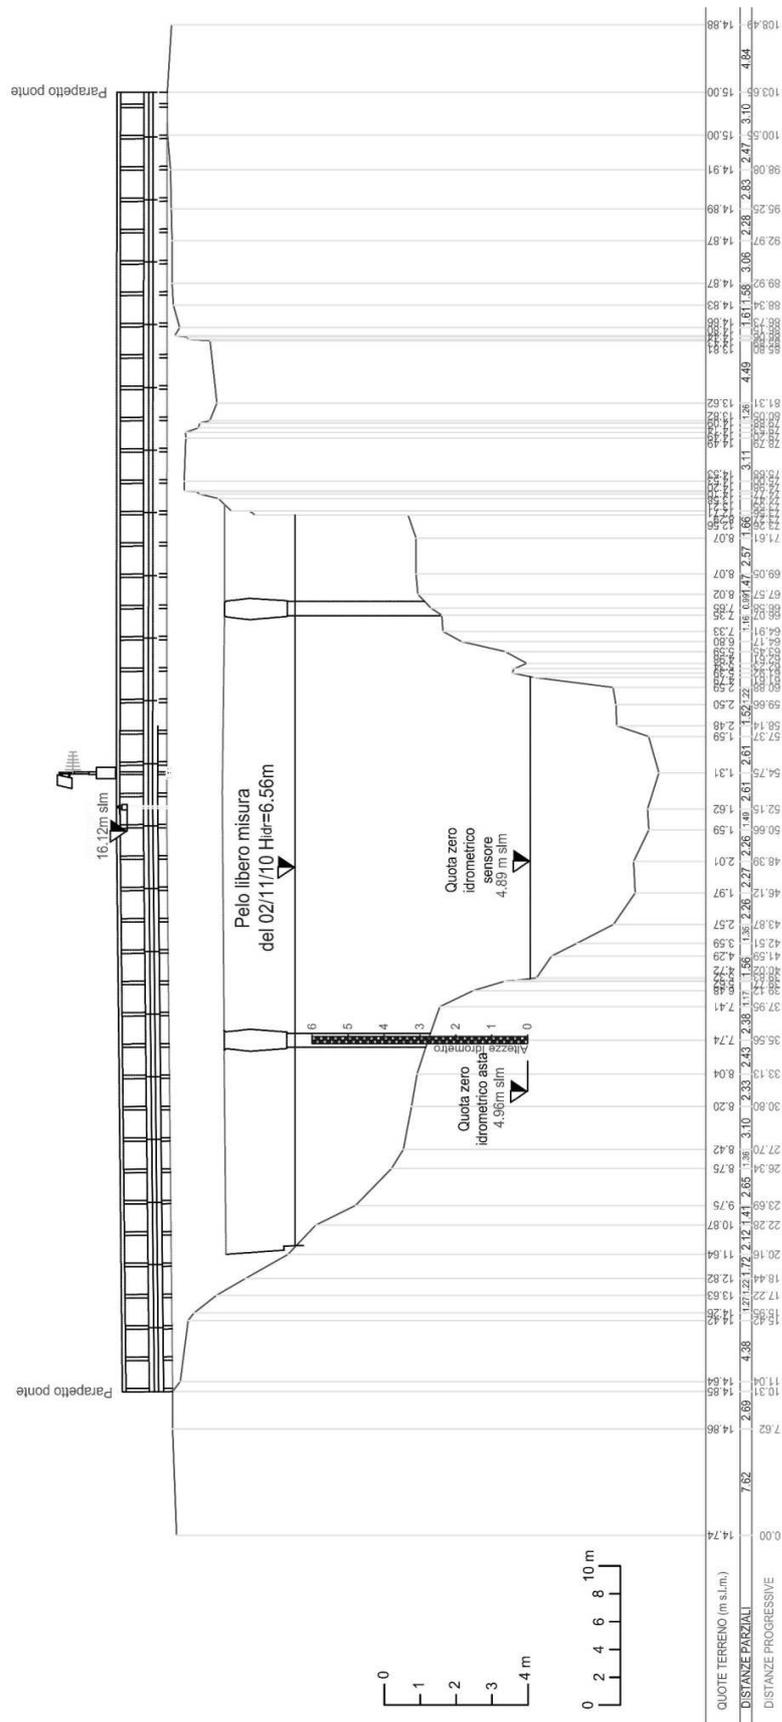
Per dettagliare ulteriormente le quote idrometriche alle quali si sono eseguite le misure di portata durante la piena del 2010 si riportano (Figura 12 e Figura 13) le sezioni in corrispondenza degli idrometri, estratte dal rilievo topografico eseguito nel 2011, con indicazione della quota del pelo libero rilevata durante le misura a Meduna di Livenza e Portobuffolè.

Figura 13. Livello del pelo libero durante la misura del 2 novembre 2010 riportato sulla sezione di Portobuffolè.

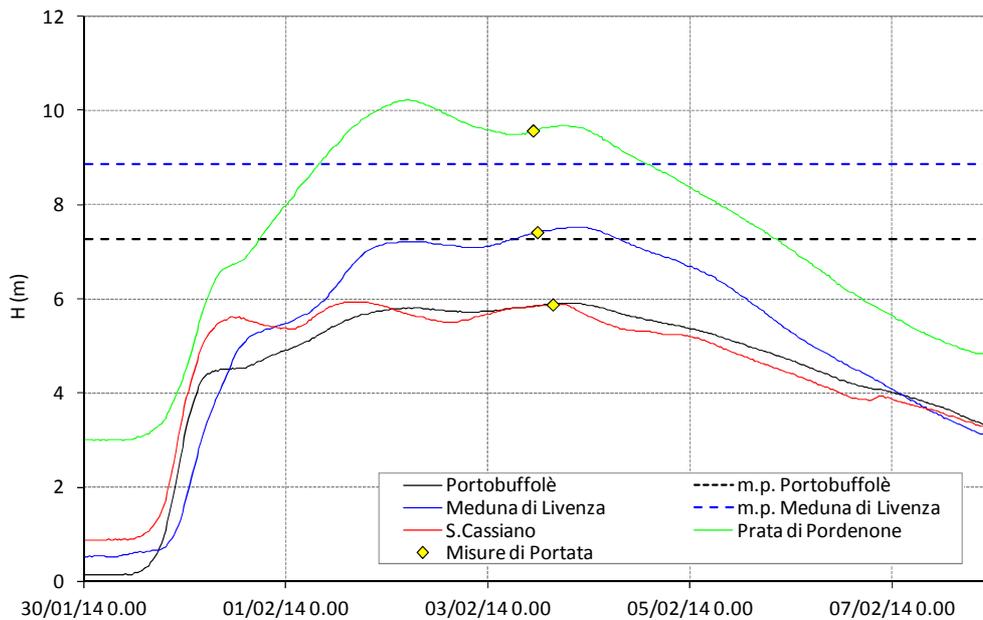
Figura 14. Inquadramento temporale delle misure di portata in relazione all'evoluzione dell'evento di piena di febbraio 2014.

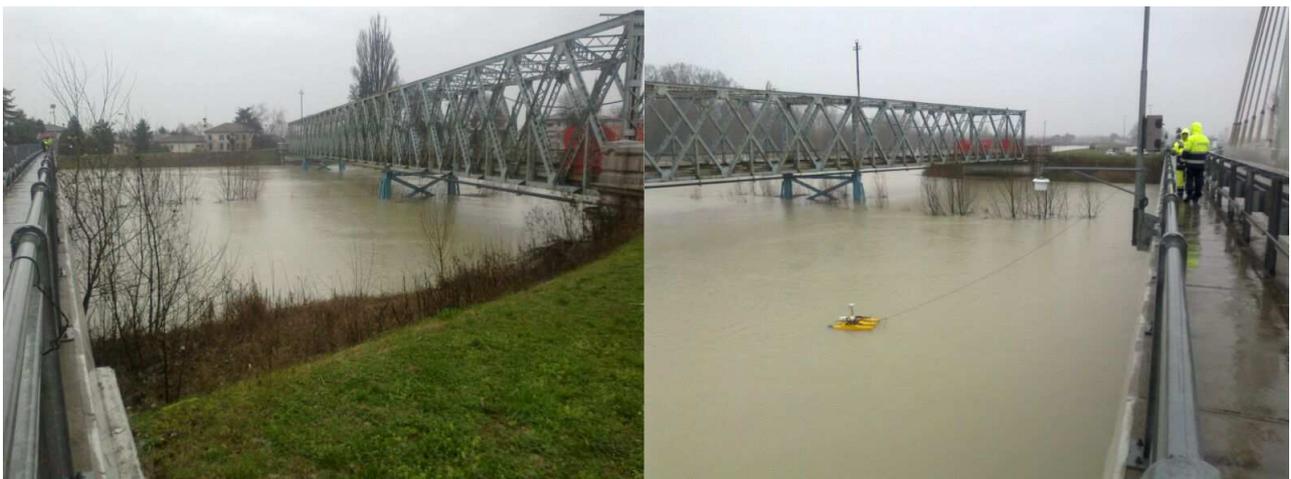
Come già citato in precedenza le misure eseguite nel 2014 sono state condotte con un profilatore ADCP dotato di antenna GPS (Figura 10) che permette di definire la posizione e georiferire gli spostamenti dello strumento lungo la sezione d'alveo indagata.

Figura 15. A destra immagine della sezione di Meduna di Livenza durante la piena di febbraio 2014. A sinistra fase di misura, sempre a Meduna di Livenza, con profilatore acustico dotato di sensore GPS.

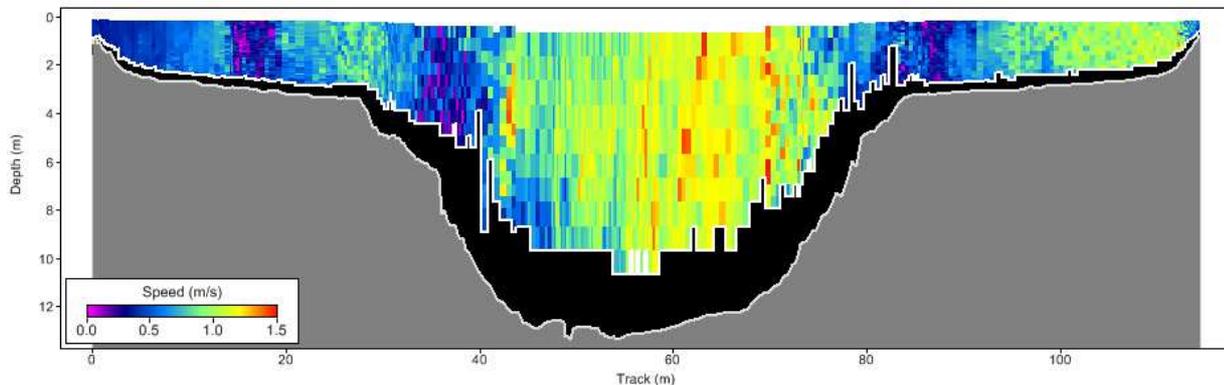
Durante il 2013 gli Enti preposti hanno provveduto al taglio della vegetazione in alveo in prossimità del ponte, di conseguenza si sono risolte le problematiche legate all'ingombro dovuto alla presenza di alberi e arbusti che ostacolava fisicamente il passaggio del trimarano nel suo percorso durante l'esecuzione dei transetti. Come si evince da Figura 16, con una sola traversata è stata indagata tutta la sezione trasversale, che mostra un'asimmetria nella distribuzione trasversale delle velocità dovuta alla leggera curva verso destra che interessa l'alveo in prossimità del ponte.

Figura 16. Distribuzione sulla sezione trasversale delle velocità rilevate per ogni singola cella di acquisizione del profilatore Doppler durante uno dei transetti della misura a Meduna di Livenza il giorno 3 febbraio 2014.

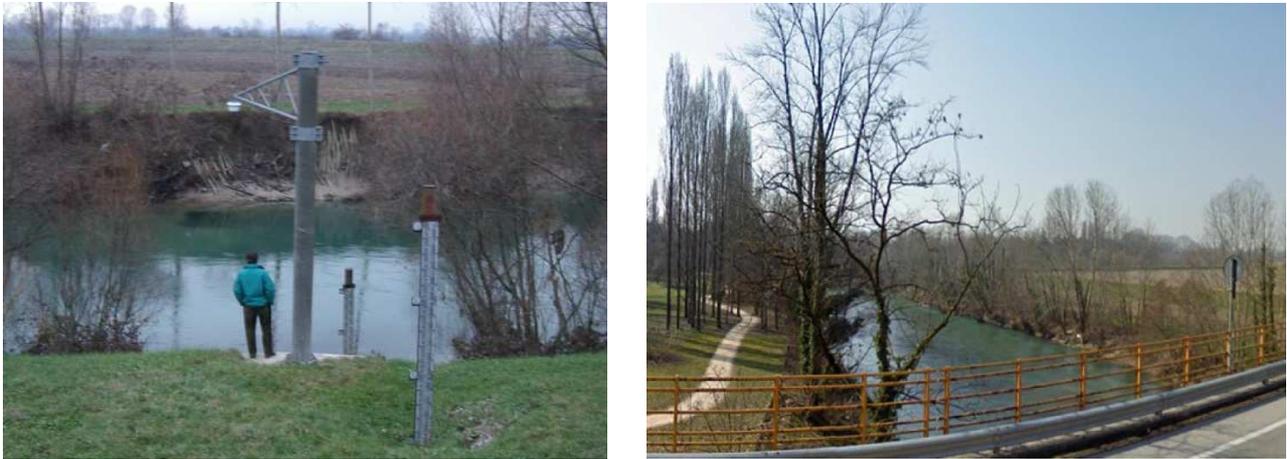
La misure di portata riferite all'idrometro di San Cassiano (Figura 18) sono condotte presso un attraversamento stradale (SP 15 località Brugnera – PN) ubicato circa 3.5 km a monte del sito di installazione del sensore. La misura è stata condotta utilizzando un profilatore ADCP dotato di sensore GPS montato su trimarano e trainato dal ponte.

Figura 18. A destra idrometro di San Cassiano e asta idrometrica. A sinistra vista dell'alveo verso valle dal ponte di misura sulla SP 15 in località Brugnera (PN).

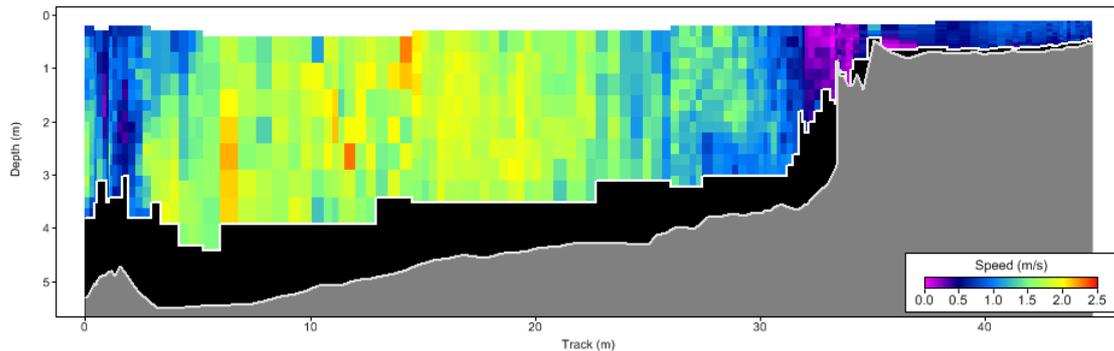
Come per le misure precedenti si riporta un quadro sinottico della grandezze rilevate durante la misura (Tabella 6) e la visualizzazione grafica della distribuzione trasversale delle velocità rilevate (Figura 19). Il segmento fluviale in prossimità del sito di misura ha un andamento quasi rettilineo, che determina una distribuzione assai regolare delle velocità.

Figura 19. Distribuzione sulla sezione trasversale delle velocità rilevate per ogni singola cella di acquisizione del profilatore Doppler durante uno dei transetti della misura a San Cassiano sul fiume Livenza il giorno 3 febbraio 2014.

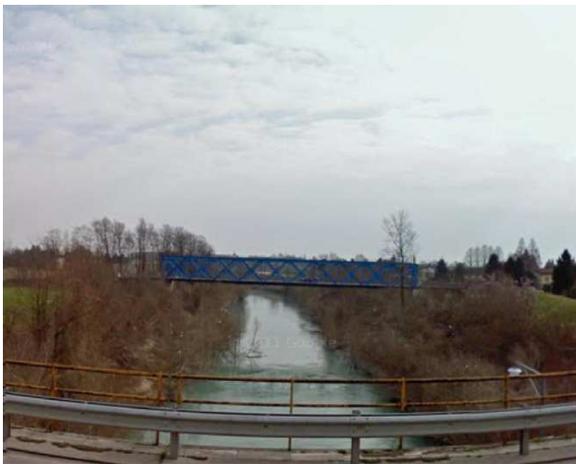
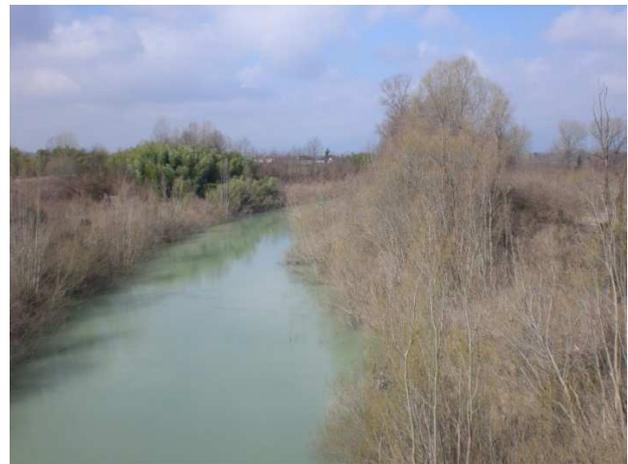
La misura sul fiume Meduna, condotta a Prata di Perdenone, è stata eseguita dal ponte della SP 35 nell'omonimo comune in provincia di Pordenone (Figura 20) dov'è installato il sensore di livello della Regione Friuli Venezia Giulia, che condivide con la Regione Veneto la banca dati delle stazioni in tempo reale.

Figura 20. Ponte della SP35 sul fiume Meduna a Prata di Pordenone (PN), con sensore di livello. A destra vista dell'alveo verso monte.

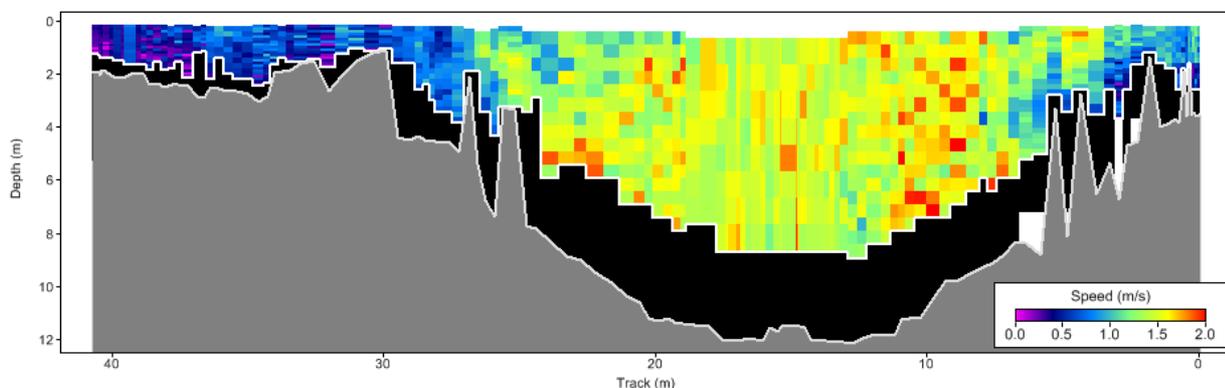
Come per le precedenti misure si riporta in Tabella 7 una sintesi dei dati raccolti ed elaborati dal profilatore ADCP utilizzato, mentre in Figura 21 si mostra a titolo di esempio una sezione trasversale, riferita ad uno dei transetti eseguiti, con variazione cromatica in funzione della velocità del flusso rilevata per le singole celle di misura. Si può notare come la presenza di vegetazione arborea e arbustiva in prossimità delle golene riduca la sezione utile e determini un aumento di scabrezza con conseguente significativa riduzione delle velocità.

Figura 21. Distribuzione sulla sezione trasversale delle velocità rilevate per ogni singola cella di acquisizione del profilatore Doppler, durante un transetto relativo alla misura a Prata di Pordenone del giorno 3 febbraio 2014.

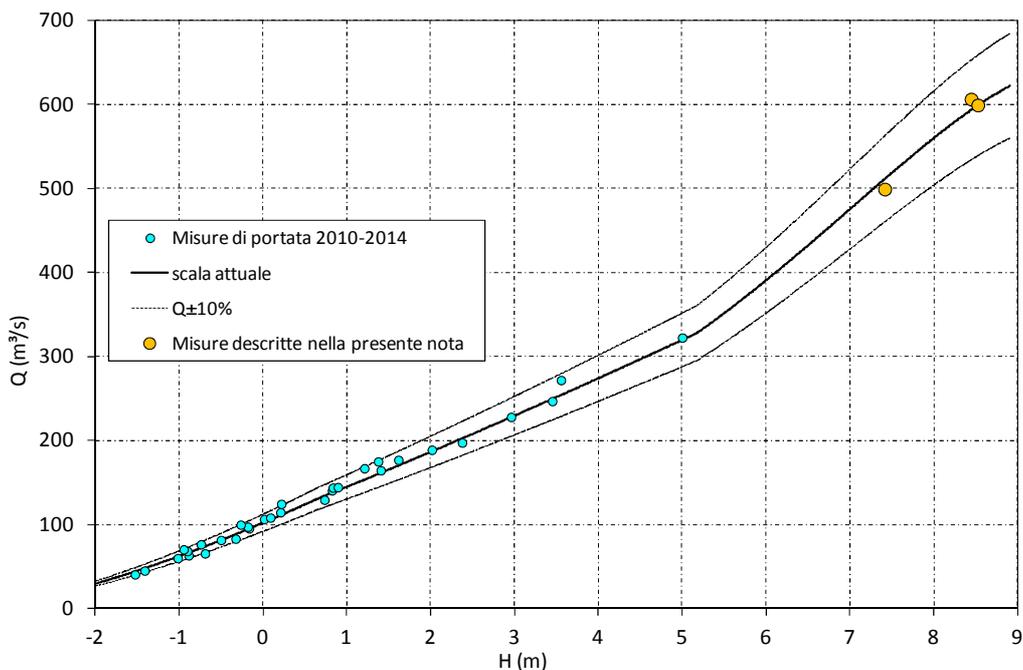
Di particolare interesse, per fini di sicurezza idraulica e di gestione della risorsa idrica, è la scala delle portate costruita per la sezione di Meduna di Livenza. ARPAV ha proposto nella relazione (1) del 2010 la scala già commentata nel paragrafo precedente. Viene di seguito riportato l'adattamento alla scala proposta nel 2010 delle misure di portata condotte in morbida piena dal 2010 al 2014 e sopra descritte dettagliatamente. Sono inoltre indicate tutte le misure di portata eseguite nel periodo 2010-2014, che hanno permesso l'aggiornamento dei rami di magra.

Figura 22. Scala delle portate del fiume Livenza a Meduna di Livenza

Si riporta la forma algebrica delle equazioni di interpolazione delle coppie portata ($Q \text{ m}^3/\text{s}$) e altezza idrometrica ($H \text{ m}$) riportate nel grafico di Figura 22.

$$Q = 16.92 \cdot (h + 3.46) 1.445$$

per $h < + 0.70 \text{ m}$

$$Q = 26.37 \cdot (h + 3.20) 1.19$$

per $+0.71 \text{ m} < h < + 5.17 \text{ m}$

$$Q = 0.8 \cdot A$$

per $h > + 5.18 \text{ m}$
