<b>1.1 Dati identificativi</b>		
1	Denominazione acqua di balneazione*	RIVA PALAFITTE
2	Id acqua di balneazione*	IT005023006004
3	Id gruppo*	-
4	Categoria	L
5	Regione	VENETO
6	Provincia	VERONA
7	Comune	BARDOLINO
8	Corpo idrico*	LAGO DI GARDA
9	ID corpo idrico*	ITIRPOMI2LN1IR
10	Informazioni ai sensi dell'Allegato III, comma 3	-
11	Distretto idrografico*	PADANO
12	Id distretto idrografico*	ITB
13	Sub-unit distretto idrografico*	-
14	Id sub-unit distretto idrografico*	-
15	Data di redazione del profilo	marzo 2011
16	Aggiornamento e riesame	2021
<b>2.1 Descrizione dell'area di balneazione</b>		
17	Aspetti fisici dell'acqua di balneazione	fondale sabbioso, con limo e massi isolati
18	Descrizione generale della spiaggia e della zona circostante	Spiaggia rocciosa e ghiaiosa (da 0.2 cm a 6.4 cm). Breve tratto ghiaioso con alle spalle una massicciata ricavata dalla passeggiata del lungo lago e area erbosa sopraelevata fino alla strada SR249

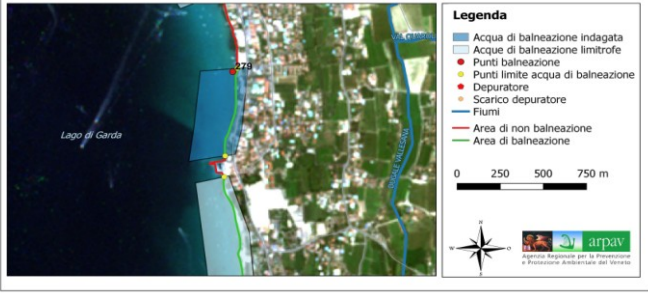
<b>2.2 Localizzazione</b>		
28	Coordinate centro (centroide) dell'area	Lat. 45,533080 - Long. 10,725372
29	Coordinate degli estremi dell'area	Lat.Inizio: 45,535667 - Long.Inizio: 10,726758; Lat. Fine: 45,530641 - Long. fine: 10,725848
30	Estensione area	0.570 km
31	Altitudine (solo laghi e fiumi)	65 m
32	Mappa

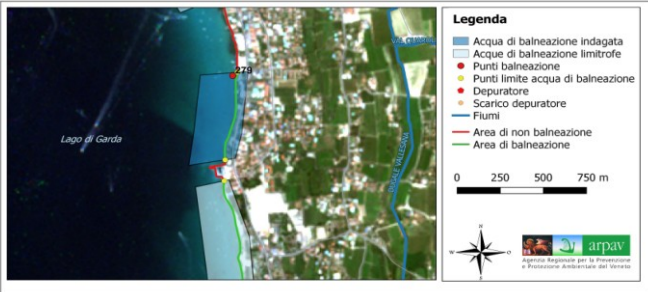
42	ID bacino idrografico	-
43	Idrologia	-
<b>3.2 Cause di inquinamento</b>		
44	Trattamento acque reflue	Presenza del sistema di convogliamento acque miste comunali con relativi sfioratori di emergenza. Presenza del collettore consortile. Condotte per lo scarico di acque meteoriche. Impianto di depurazione di Peschiera del Garda che scarica nel fiume Mincio (Regione Lombardia)
45	Uso del suolo	Uso prevalente: corpi idrici 71,3 %
46	Altre cause di inquinamento	Presenza (entro 500 m) di foci fluviali
47	Valutazioni	-
48	Mappa
