1.1 Dati identificativi		
1	Denominazione acqua di balneazione*	CISANO SUD
2	Id acqua di balneazione*	IT005023006005
3	Id gruppo*	-
4	Categoria	L
5	Regione	VENETO
6	Provincia	VERONA
7	Comune	BARDOLINO
8	Corpo idrico*	LAGO DI GARDA
9	ID corpo idrico*	ITIRPOMI2LN1IR
10	Informazioni ai sensi dell'Allegato III, comma 3	-
11	Distretto idrografico*	PADANO
12	Id distretto idrografico*	ITB
13	Sub-unit distretto idrografico*	-
14	Id sub-unit distretto idrografico*	-
15	Data di redazione del profilo	marzo 2011
16	Aggiornamento e riesame	2021

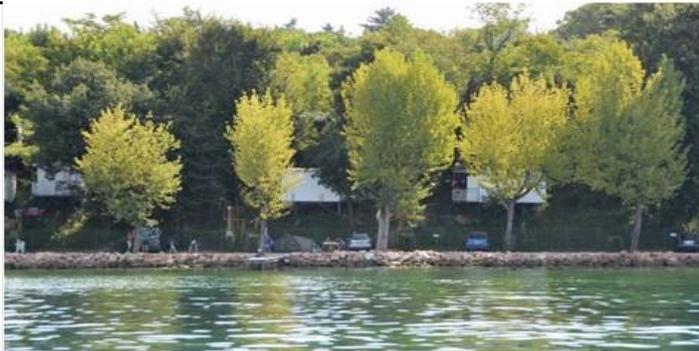
27	Immagine

2.1 Descrizione dell'area di balneazione		
17	Aspetti fisici dell'acqua di balneazione	fondale sabbioso, con limo e massi isolati
18	Descrizione generale della spiaggia e della zona circostante	Spiaggia rocciosa. Massicciata ricavata dalla passeggiata lungo lago, a sud del porticciolo di Cisano.
19	Struttura della Zona ripariale (solo per fiumi e laghi)	Vegetazione emersa: fortemente modificata. Vegetazione sommersa: naturale.
20	Ampiezza della spiaggia	fino a 5 m
21	Fenomeni erosivi	no
22	Numero di bagnanti	-
23	Infrastrutture/servizi	Presenza di ristoranti, bar e campeggi a est della spiaggia, punto di ristoro relativo al campeggio
24	Accesso consentito ad animali	-
25	Autorità competente	Comune di Bardolino; Ispettorato di Porto; Guardia Costiera (tel. 1530); ARPAV (mail: oaa@arpa.veneto.it)
26	Fruizioni dell'area diverse dalla balneazione	Alcuni pontili. Presenza di una pista ciclabile

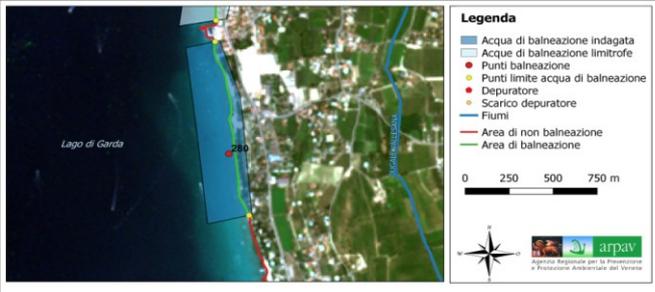
2.2 Localizzazione		
28	Coordinate centro (centroide) dell'area	Lat. 45,524209 - Long. 10,7260830
29	Coordinate degli estremi dell'area	Lat.Inizio: 45,529434 - Long.Inizio: 10,725779; Lat.Fine: 45,519558 - Long.Fine: 10,728250
30	Estensione area	1.133 km
31	Altitudine (solo laghi e fiumi)	65 m
32	Mappa

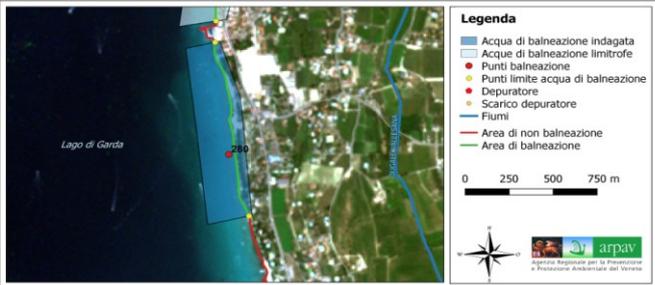
3.2 Cause di inquinamento		
44	Trattamento acque reflue	Presenza del sistema di convogliamento acque miste comunali con relativi sfioratori di emergenza. Presenza del collettore consortile. Condotte per lo scarico di acque meteoriche. Impianto di depurazione di Peschiera del Garda che scarica nel fiume Mincio (Regione Lombardia)
45	Uso del suolo	Uso prevalente: corpi idrici 71,3 %
46	Altre cause di inquinamento	-
47	Valutazioni	-
48	Mappa
