<b>1.1 Dati identificativi</b>		
1	Denominazione acqua di balneazione*	FOCE PROGNO VALSORDA
2	Id acqua di balneazione*	IT005023006007
3	Id gruppo*	-
4	Categoria	L
5	Regione	VENETO
6	Provincia	VERONA
7	Comune	BARDOLINO
8	Corpo idrico*	LAGO DI GARDA
9	ID corpo idrico*	ITIRPOMI2LN1IR
10	Informazioni ai sensi dell'Allegato III, comma 3	-
11	Distretto idrografico*	PADANO
12	Id distretto idrografico*	ITB
13	Sub-unit distretto idrografico*	-
14	Id sub-unit distretto idrografico*	-
15	Data di redazione del profilo	marzo 2011
16	Aggiornamento e riesame	2021
<b>2.1 Descrizione dell'area di balneazione</b>		
17	Aspetti fisici dell'acqua di balneazione	fondale sabbioso, con limo e massi isolati
18	Descrizione generale della spiaggia e della zona circostante	Spiaggia rocciosa e ghiaiosa (da 0.2 cm a 6.4 cm). massicciata ricavata dalla passeggiata lungo lago di Bardolino. Si trova nella zona centrale del contesto urbano di Bardolino

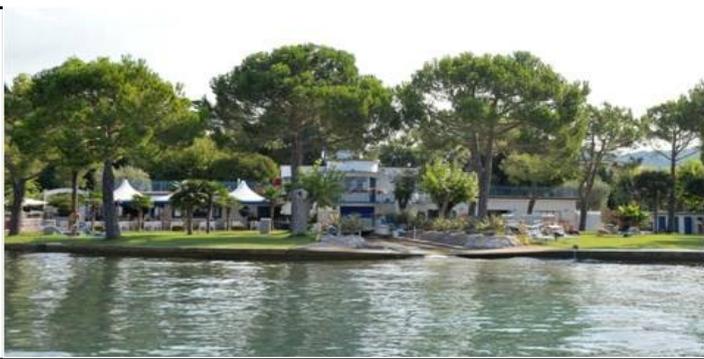
27	Immagine

19	Struttura della Zona ripariale (solo per fiumi e laghi)	Vegetazione emersa: fortemente modificata. Vegetazione sommersa: naturale.
20	Ampiezza della spiaggia	fino a 20 m
21	Fenomeni erosivi	no
22	Numero di bagnanti	-
23	Infrastrutture/servizi	Presenza di alberghi, ristoranti e bar a est della spiaggia. Piccolo lido con ristorante e bar inclusi.
24	Accesso consentito ad animali	-
25	Autorità competente	Comune di Bardolino; Ispettorato di Porto; Guardia Costiera (tel. 1530); ARPAV (mail: oaa@arpa.veneto.it)
26	Fruizioni dell'area diverse dalla balneazione	Sport acquatici e noleggio natanti. Vi sono alcuni pontili. Presenza di una pista ciclabile. Presenza di canneto. Molte boe per l'ormeggio delle unità nautiche

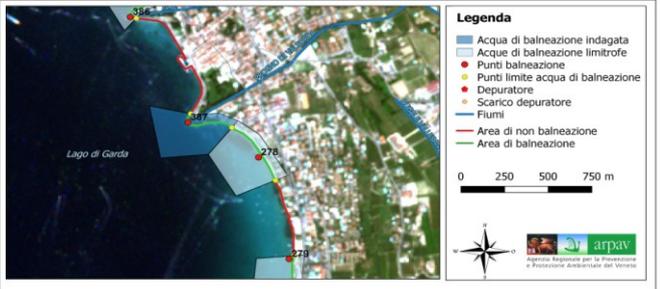
<b>2.2 Localizzazione</b>		
28	Coordinate centro (centroide) dell'area	Lat. 45,542760 - Long. 10,719010
29	Coordinate degli estremi dell'area	Lat.Inizio: 45,543811 - Long.Inizio: 10,719186; Lat.Fine: 45,543021 - Long.Fine: 10,722206
30	Estensione area	0.328 km
31	Altitudine (solo laghi e fiumi)	65 m
32	Mappa

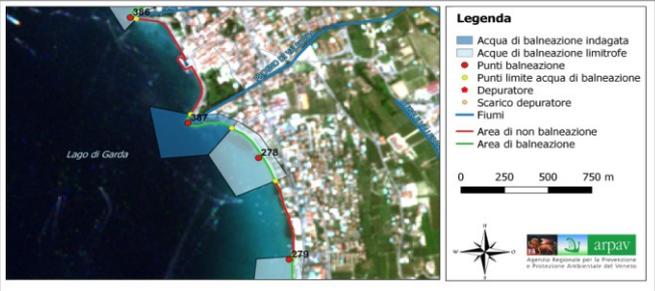
43	Idrologia	-
<b>3.2 Cause di inquinamento</b>		
44	Trattamento acque reflue	Presenza del sistema di convogliamento acque miste comunali con relativi sfioratori di emergenza. Presenza del collettore consortile. Condotte per lo scarico di acque meteoriche. Impianto di depurazione di Peschiera del Garda che scarica nel fiume Mincio (Regione Lombardia)
45	Uso del suolo	Uso prevalente: corpi idrici 71,3 %
46	Altre cause di inquinamento	Presenza (entro 500 m) di foci fluviali
47	Valutazioni	-
48	Mappa
