<b>1.1 Dati identificativi</b>		
1	Denominazione acqua di balneazione*	LUNGOLAGO PREITE NORD
2	Id acqua di balneazione*	IT005023006009
3	Id gruppo*	-
4	Categoria	L
5	Regione	VENETO
6	Provincia	VERONA
7	Comune	BARDOLINO
8	Corpo idrico*	LAGO DI GARDA
9	ID corpo idrico*	ITIRPOMI2LN1IR
10	Informazioni ai sensi dell'Allegato III, comma 3	-
11	Distretto idrografico*	PADANO
12	Id distretto idrografico*	ITB
13	Sub-unit distretto idrografico*	-
14	Id sub-unit distretto idrografico*	-
15	Data di redazione del profilo	marzo 2011
16	Aggiornamento e riesame	2021
<b>2.1 Descrizione dell'area di balneazione</b>		
17	Aspetti fisici dell'acqua di balneazione	fondale sabbioso, con limo e massi isolati
18	Descrizione generale della spiaggia e della zona circostante	spiaggia ghiaiosa (0.2 cm a 6.4 cm) e sabbiosa. Spiaggia ricavata con materiali da riporto sul lungo lago di Bardolino. Si trova nella zona a nord del contesto urbano di Bardolino.

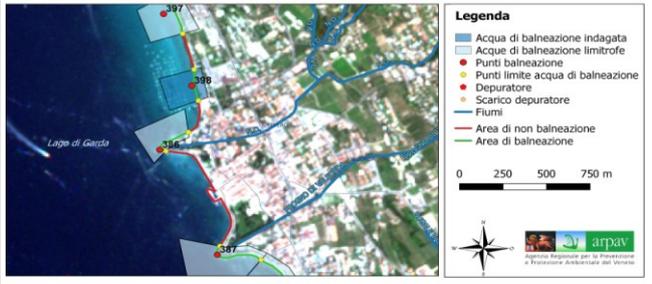
<b>2.2 Localizzazione</b>		
28	Coordinate centro (centroide) dell'area	Lat. 45,552901 - Long. 10,716544
29	Coordinate degli estremi dell'area	Lat. Inizio: 45,553991 - Long. Inizio: 10,717266; Lat. Fine: 45,552197 - Long. Fine: 10,717595
30	Estensione area	0.202 km
31	Altitudine (solo laghi e fiumi)	65 m
32	Mappa

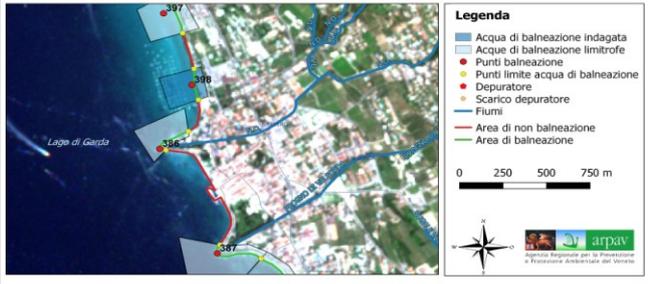
44	Trattamento acque reflue	Presenza del sistema di convogliamento acque miste comunali con relativi sfioratori di emergenza. Presenza del collettore consortile. Condotte per lo scarico di acque meteoriche. Impianto di depurazione di Peschiera del Garda che scarica nel fiume Mincio (Regione Lombardia)
45	Uso del suolo	Uso prevalente: corpi idrici 71,3 %
46	Altre cause di inquinamento	-
47	Valutazioni	-
48	Mappa
