1.1 Dati identificativi		
1	Denominazione acqua di balneazione*	MASSE
2	Id acqua di balneazione*	IT005023014001
3	Id gruppo*	-
4	Categoria	L
5	Regione	VENETO
6	Provincia	VERONA
7	Comune	BRENZONE
8	Corpo idrico*	LAGO DI GARDA
9	ID corpo idrico*	IT051
10	Informazioni ai sensi dell'Allegato III, comma 3	-
11	Distretto idrografico*	PADANO
12	Id distretto idrografico*	ITB
13	Sub-unit distretto idrografico*	-
14	Id sub-unit distretto idrografico*	-
15	Data di redazione del profilo	mar-11
16	Aggiornamento e riesame	12 - 13 - 14 - 15 - 16 - 17 - 18 - 19

2.1 Descrizione dell'area di balneazione		
17	Aspetti fisici dell'acqua di balneazione	Fondale ciottoloso (da 6.5 cm a 25 cm) e ghiaioso (0.2 cm a 6.4 cm)
18	Descrizione generale della spiaggia e della zona circostante	spiaggia ghiaiosa (da 0.2 cm a 6.4 cm). Spiaggia ricavata con materiale da riporto zona a nord del centro di Castelletto di Brenzone
19	Struttura della Zona ripariale (solo per fiumi e laghi)	Vegetazione emersa: fortemente modificata. Vegetazione sommersa: naturale.
20	Ampiezza della spiaggia	da 5 a 10 m
21	Fenomeni erosivi	no
22	Numero di bagnanti	-
23	Infrastrutture/servizi	Presenza di pontili e di boe per l'ormeggio. Pres

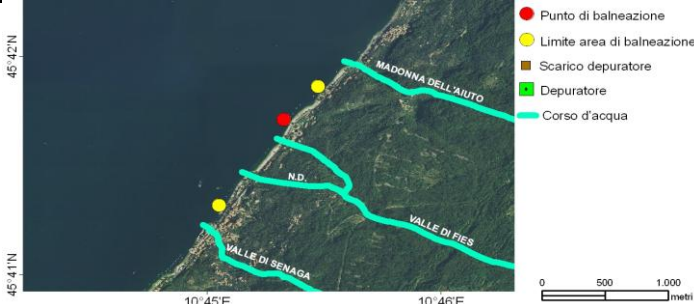
28	Coordinate centro (centroide) dell'area	Lat. 45,693681 - Long. 10,753179
29	Coordinate degli estremi dell'area	Lat.Inizio: 45,697738 - Long.Inizio: 10,757914; Lat.Fine: 45,688643 - Long.Fine: 10,750867
30	Estensione area	1.174 km
31	Altitudine (solo laghi e fiumi)	69 m
32	Mappa

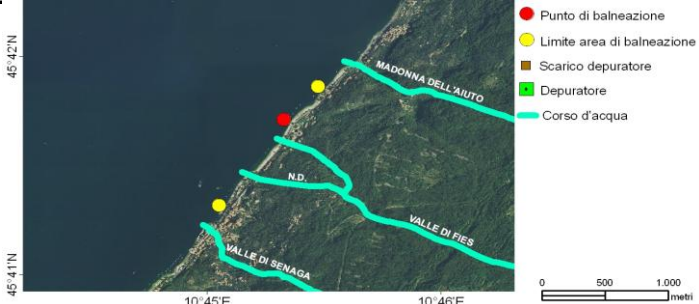
44	Trattamento acque reflue	Presenza del sistema di convogliamento acque miste comunali con relativi sfioratori di emergenza. Presenza del collettore consortile. Condotte per lo scarico di acque meteoriche. Impianto di depurazione di Peschiera del Garda che scarica nel fiume Mincio (Regione Lombardia)
45	Uso del suolo	Uso prevalente: territori boscati e ambienti semi naturali 49,9 %
46	Altre cause di inquinamento	Presenza (entro 500 m) di foci fluviali

47	Valutazioni	-
48	Mappa
