1.1 Dati identificativi		
1	Denominazione acqua di balneazione*	VALLESELLA - COLOGNA
2	Id acqua di balneazione*	IT005025018001
3	Id gruppo*	-
4	Categoria	L
5	Regione	VENETO
6	Provincia	BELLUNO
7	Comune	DOMEGGE DI CADORE
8	Corpo idrico*	LAGO DI CENTRO CADORE
9	ID corpo idrico*	ITALW06PI0100VN
10	Informazioni ai sensi dell'Allegato III, comma 3	-
11	Distretto idrografico*	ALPI ORIENTALI
12	Id distretto idrografico*	ITA
13	Sub-unit distretto idrografico*	-
14	Id sub-unit distretto idrografico*	-
15	Data di redazione del profilo	marzo 2015
16	Aggiornamento e riesame	2021

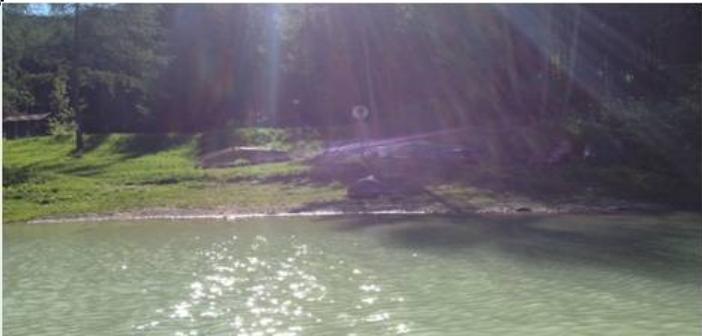
2.1 Descrizione dell'area di balneazione		
17	Aspetti fisici dell'acqua di balneazione	Fondale ghiaioso fine – localmente fangoso
18	Descrizione generale della spiaggia e della zona circostante	Spiaggia ghiaiosa fine
19	Struttura della Zona ripariale (solo per fiumi e laghi)	Vegetazione sommersa: assente
20	Ampiezza della spiaggia	da 5 a 25 m
21	Fenomeni erosivi	si, dovuti a variazioni di livello a seguito della gestione del bacino da parte dell'ENEL
22	Numero di bagnanti	-
23	Infrastrutture/servizi	punti ristoro, strutture sportive : vicinanza del campeggio estivo – noleggio natanti
24	Accesso consentito ad animali	-
25	Autorità competente	Comune di Domegge di Cadore; ARPAV (mail: oaa@arpa.veneto.it)
26	Fruizioni dell'area diverse dalla balneazione	sport acquatici, noleggio natanti (Pesca, Windsurf)
27	Immagine

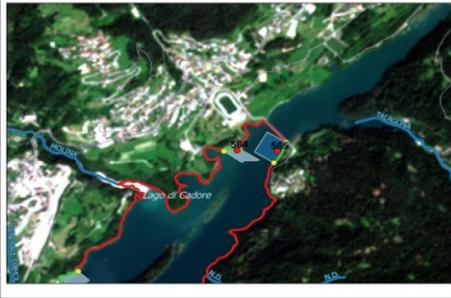
48	Mappa

3.2 Cause di inquinamento		
44	Trattamento acque reflue	impianto di depurazione attivo posto a 700 m di distanza
45	Uso del suolo	Uso prevalente: territori boscati e ambienti semi naturali
46	Altre cause di inquinamento	-
47	Valutazioni	-
