1.1 Dati identificativi		
1	Denominazione acqua di balneazione*	CENTRO CASSONE - CONFINE SUD COMUNE
2	Id acqua di balneazione*	IT005023045007
3	Id gruppo*	-
4	Categoria	L
5	Regione	VENETO
6	Provincia	VERONA
7	Comune	MALCESINE
8	Corpo idrico*	LAGO DI GARDA
9	ID corpo idrico*	ITIRPOMI2LN1IR
10	Informazioni ai sensi dell'Allegato III, comma 3	-
11	Distretto idrografico*	PADANO
12	Id distretto idrografico*	ITB
13	Sub-unit distretto idrografico*	-
14	Id sub-unit distretto idrografico*	-
15	Data di redazione del profilo	marzo 2011
16	Aggiornamento e riesame	2021

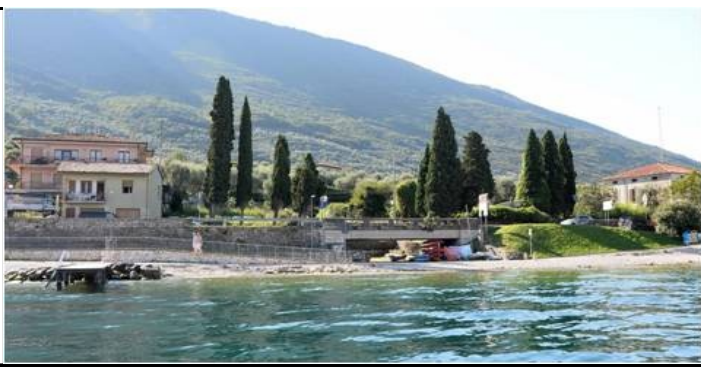
27	Immagine

2.1 Descrizione dell'area di balneazione		
17	Aspetti fisici dell'acqua di balneazione	Fondale ciottoloso (da 6.5 cm a 25 cm) e ghiaioso (da 0.2 cm a 6.4 cm)
18	Descrizione generale della spiaggia e della zona circostante	Spiaggia ghiaiosa (da 0.2 cm a 6.4 cm), ricavata con materiale da riporto zona sotto la massicciata che sostiene la SS249
19	Struttura della Zona ripariale (solo per fiumi e laghi)	Vegetazione emersa: fortemente modificata. Vegetazione sommersa: naturale.
20	Ampiezza della spiaggia	da 5 a 10 m
21	Fenomeni erosivi	no
22	Numero di bagnanti	-
23	Infrastrutture/servizi	Presenza di pennelli realizzati con massi da riporto, pontili e boe di ormeggio. Oltre la strada presenza di campeggi e ristoranti.
24	Accesso consentito ad animali	-
25	Autorità competente	Comune di Malcesine; Ispettorato di Porto; Guardia Costiera (tel. 1530); ARPAV (mail: oaa@arpa.veneto.it)
26	Fruizioni dell'area diverse dalla balneazione	Presenza di pista ciclabile
