Acque marino costiere. Nella **tabella** sono riportati i valori dei principali parametri rilevati in superficie con sonda multiparametrica, mediati per corpo idrico.

La campagna è stata eseguita nei giorni 8, 9, e 18 Giugno.

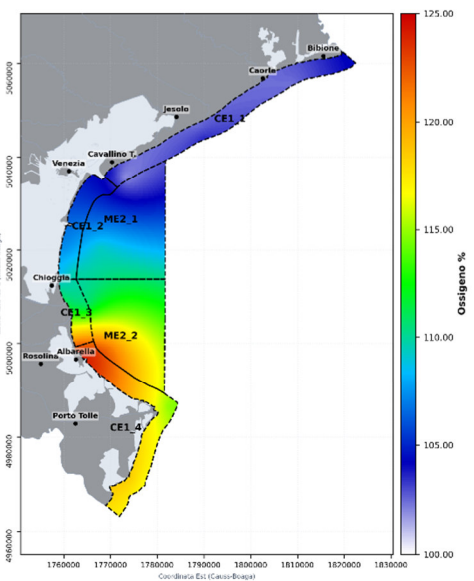
Ossigeno % - ACQUE MARINO COSTIERE (6/2026)

L'ossigeno disciolto ha raggiunto valori di sovrassaturazione in tutti i corpi idrici monitorati con valori più elevati in prossimità proprio del corpo idrico ME2_2, in corrispondenza del quale è stata registrata anche la concentrazione di clorofilla "a" più alta.

Mappe di distribuzione in superficie di temperatura, salinità, ossigeno disciolto
